Setermoen skole Bardu

Tilstandsanalyse av Setermoen skole

DATO / REVISI O N: 8. MAI 2017/01

DOKUMENTKODE: 713890-TVF-RAP-001

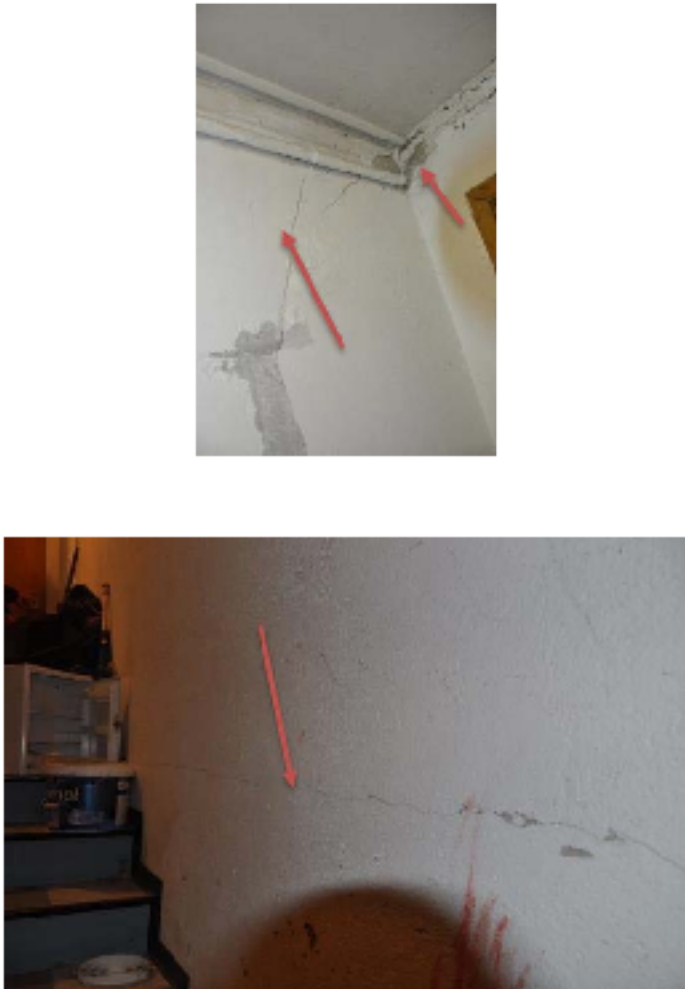
<p>21 Grunn og fundamenter Riss i ok kje llervegg (gang)</p> <p>Riss i trapp hus ned til kjelle r</p>

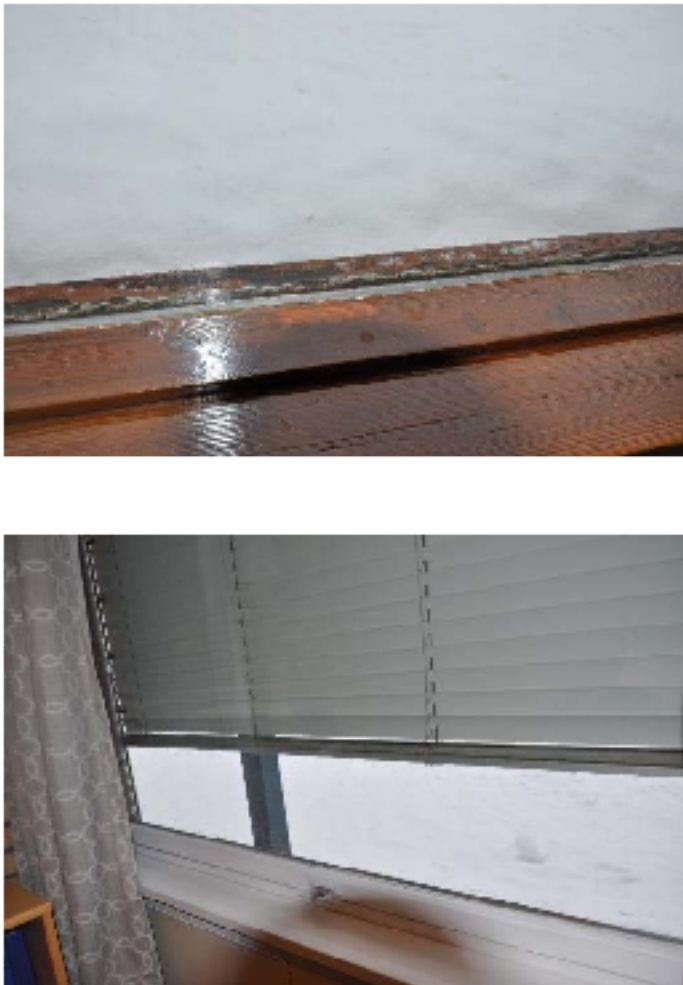
<p>234 Utv vinduer, dører og porter</p> <p>Vinduer i 1. etasje slitt.</p>

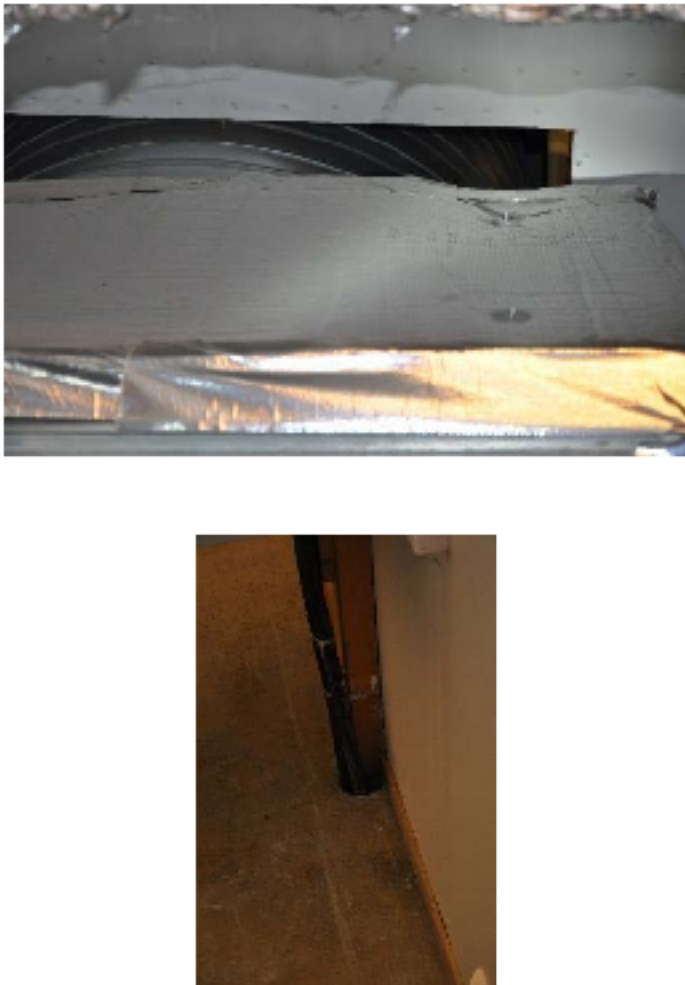
<p>249 Branncellbegrensende konstruksjon/ brannetting</p> <p>I ventilasjonsrom 2. etasje mangler det en del brannettinger rundt gjennomføringer</p>

Ventilasjonsaggregat har elektrisk varmebatteri og roterende varmegjenvinner. Antatt virkningsgrad på varmegjenvinner er 70-75%. Det anbefales å få utført forsikringsmessig brannetting av gjennomføringer i dekke/tak.

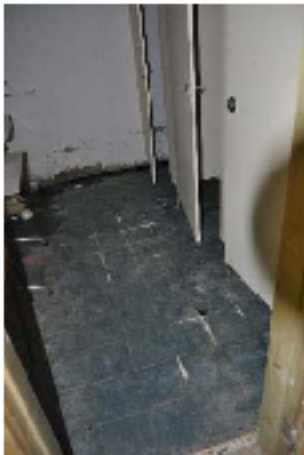
<p>25 Dekker, gulv på grunn</p> <p>Kjeller: Fuktgjennomslag med fellingsprodukter i gulvoverflate</p> <p>.</p>

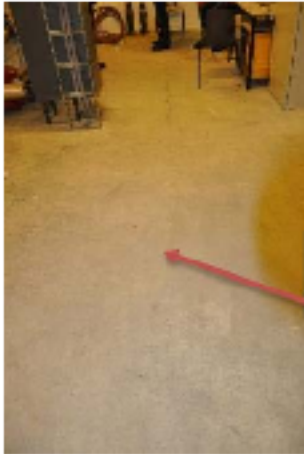
<p>Riss i betonggulv ved teknisk rom i kjeller</p> <p>.</p>

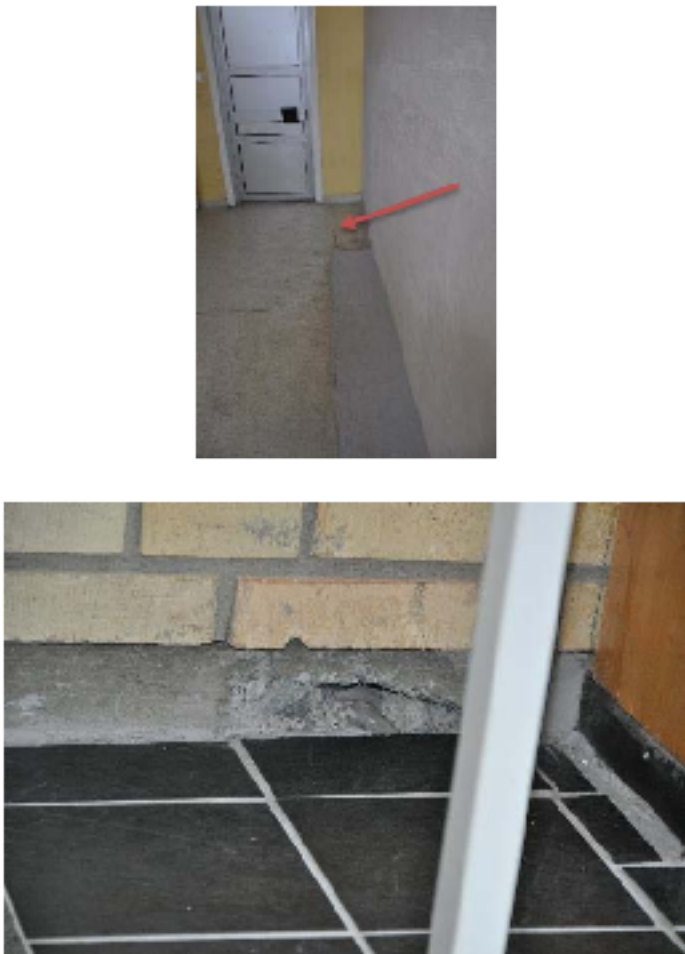
<p>25 Dekker, gulv på grunn Riss i ok gulv i WC gutter</p> <p>Avs kalling av betong i fm avløpsledning</p>

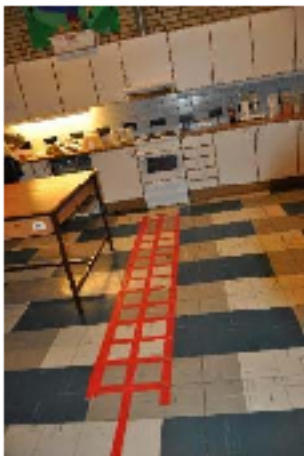
<p>255 Gulvoverflater</p> <p>Ove rflater er slitt og teipet. Teipet er også slitt.</p>

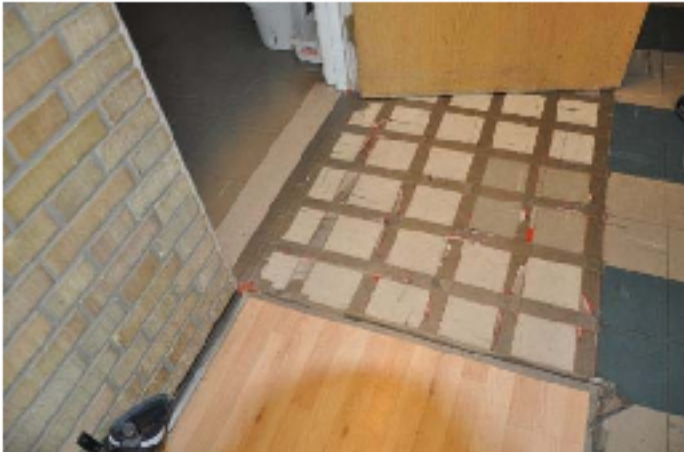
<p>Løst gulvbelegg i trapp til scene</p>

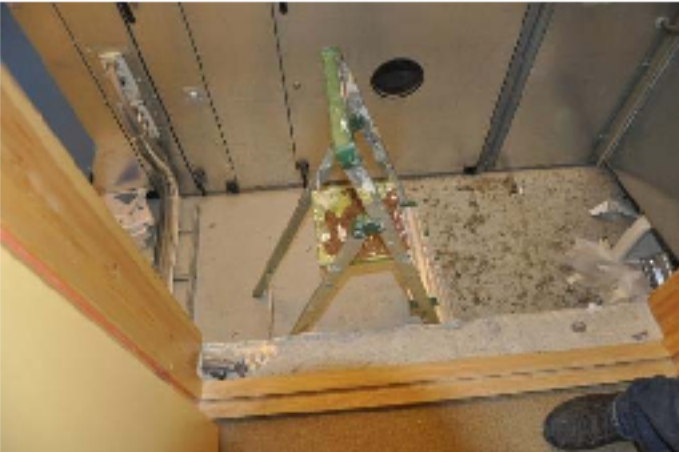
<p>28 Trapper, balkonger</p> <p>Det mangler fast montert tilkomst til ventilasjonsrom</p>

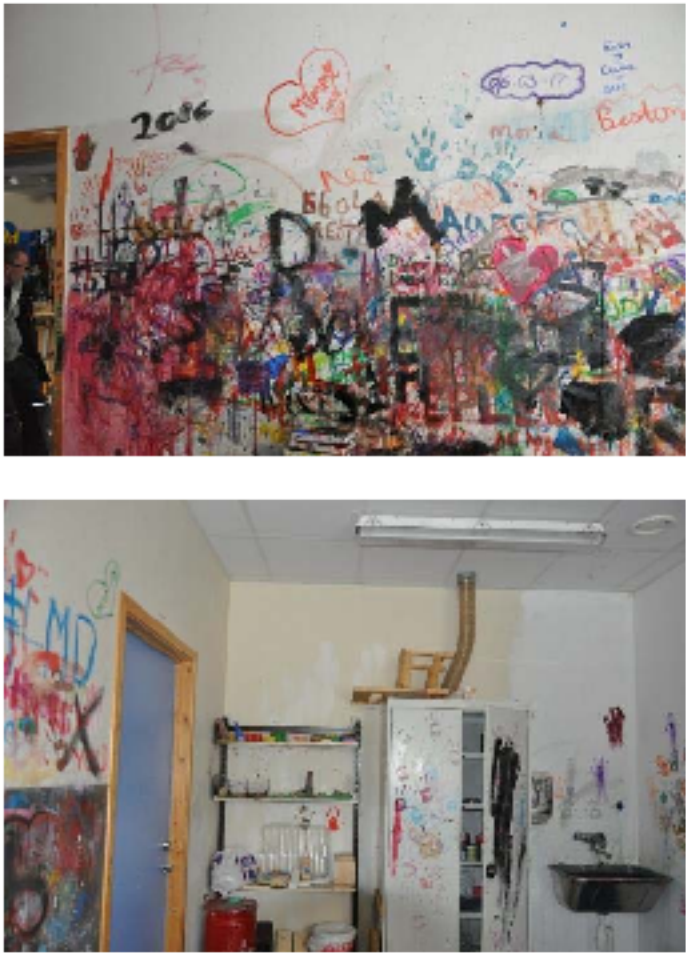
<p>24 Innevegger</p> <p>Rom 134 bærer preg av ungdommer, tagging</p>

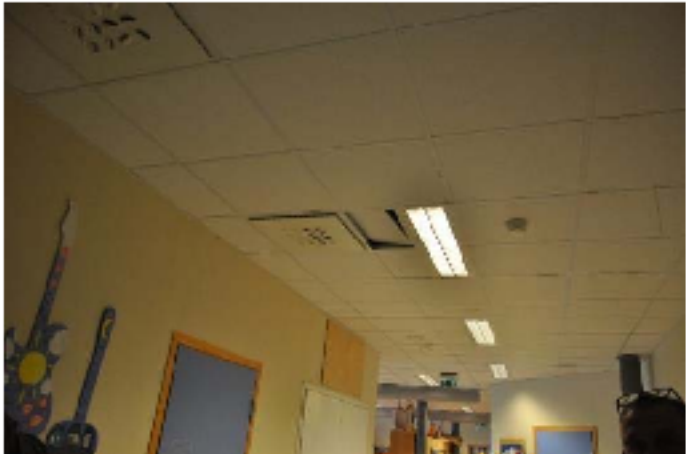
<p>256 Himlinger</p> <p>Det er noen løse himlingsplater i gangen</p>

<p>Misfarging av 2 himlingsplater ved rom 131 (WC)</p>
---	--

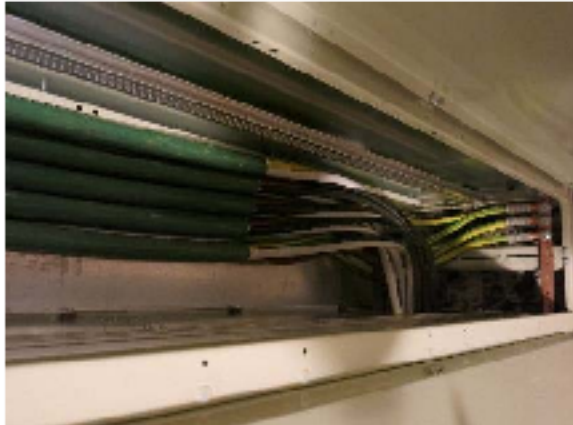
<p>43 Lavspent forsyning</p> <p>Adm.bygg. Hovedfordeling.</p> <p>Kabelinnføring på topp mangle r beskyttelse mot metall kant</p>

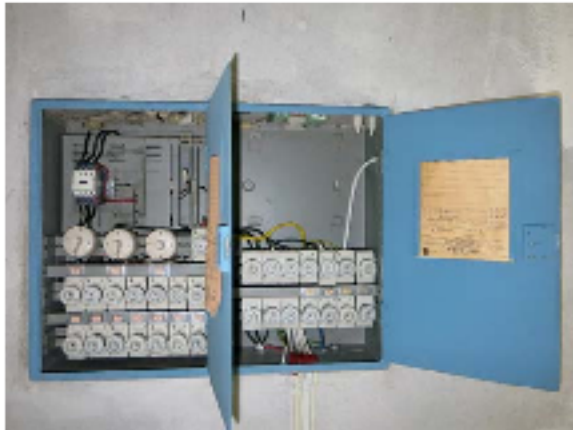
<p>Adm.bygg.</p> <p>Sikringskap i kjeller har krossikringer</p>

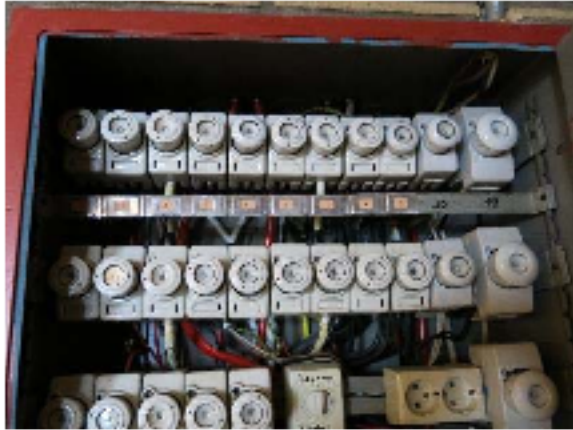
<p>Klasseromsfløy.</p> <p>Tavle E og D i gang mot adm. fløy har krossikringer.</p>
 	<p>Klasseromsfløy.</p> <p>Tavler i fellesarealer oppgradert i gammelt skap.</p>

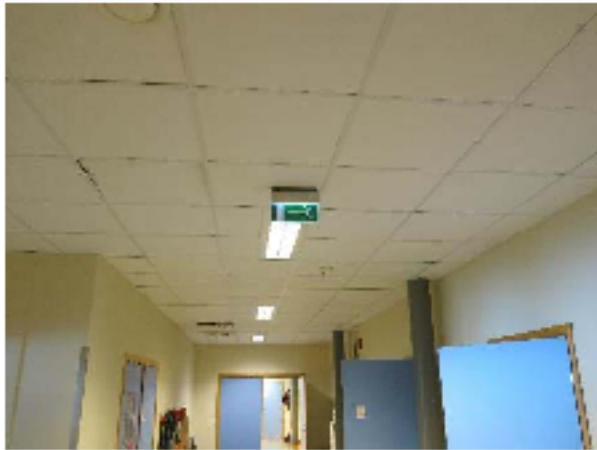
<p>44 Lys</p> <p>Lysanlegget er i god stand</p> <p>Noen ledelyser er mørke</p>

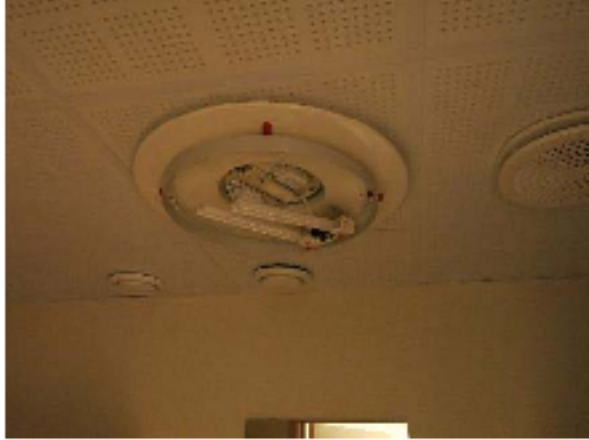
<p>Adm.bygg.</p> <p>Lysarmatur i garderobe 2. etasje er skadet</p>

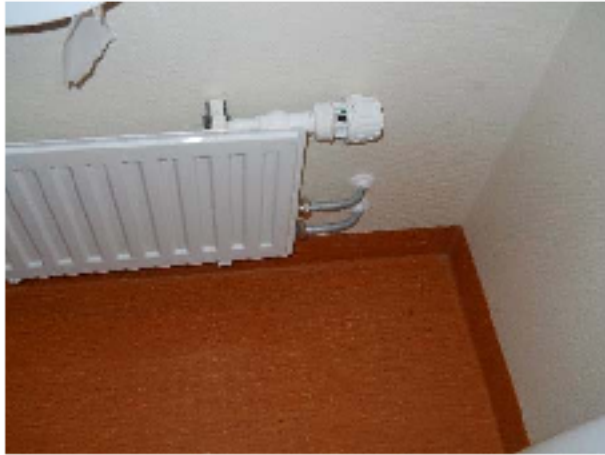
<p>32 Varme</p> <p>Klasseromsfløy og spesialromsfløy har elektrisk oppvarming, og er omfattet under RIE.</p> <p>Radiatorer på spesialromsfløy er i god stand, med lite slitasje. Alle har manuell styring.</p>

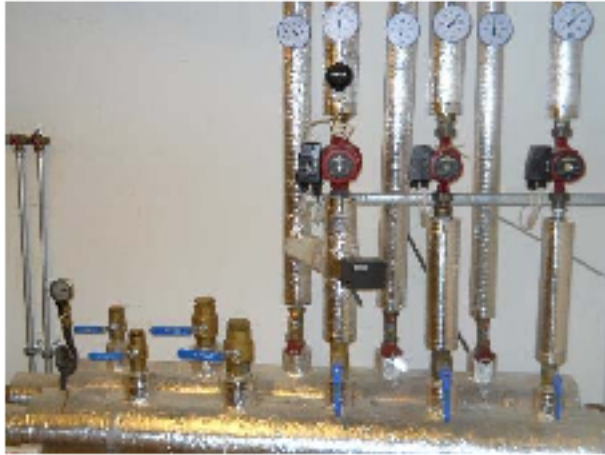
<p>Samlesokk og annet varmeteknisk utstyr i teknisk rom i kjeller mangler merking i henhold til tverrfaglig merkesystem.</p>

merking, og det anbefales å få utført merking iht. tverrfaglig merkesystem. Det anbefales også å få etablert sentralstyring på radiatorer.

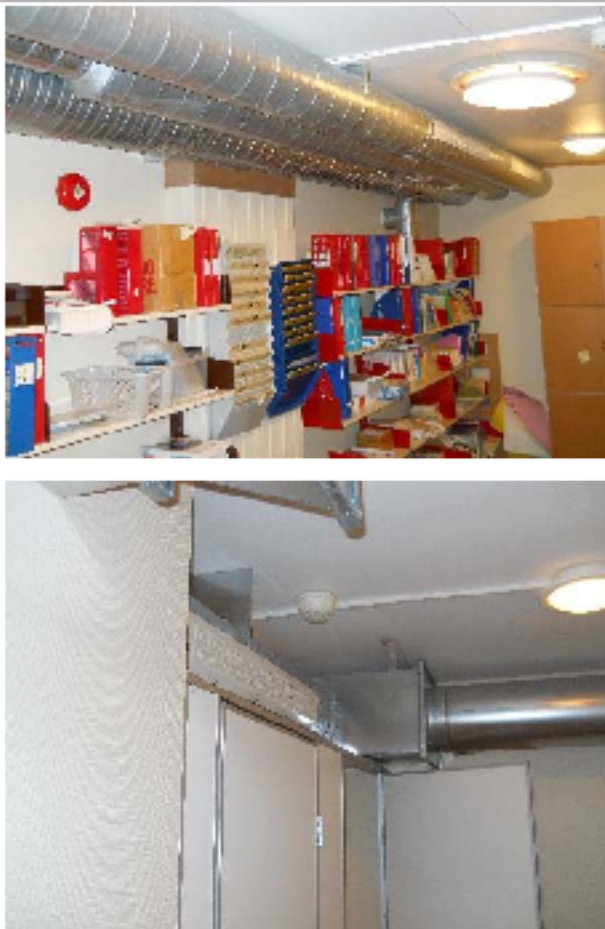
Administrasjonsfløyen, 1. etg har ettermontert ventilasjonsanlegg ifm. påbygging av 2.etg i 1998. Dette har medført at 1. etg har synlig kanaler, med føringsveier som bærer preg av ettermontering. Flere rom relativt lavt hengende kanaler. Kanalnett i administrasjonsfløyen fremstår som noe slitt, men i stor grad funksjonelt. Stikkprøver blant personal tyder ikke på problemer med dårlig inneklimateknikk knyttet til ventilasjonsanlegget. Det er lite synlige skader, men enkelte steder er det observert noe støv i avtrekksventiler og enkelte manglende deksel på ventiler. Det er også observert manglende brannisolering i gjennomføringer i dekke.

<p data-bbox="1011 264 1423 450">Administrasjonsdelen av Setermoen skole har ette rmontert ventilasjonsanlegg i 1.etg ifm. påbygging av 2.etg i 1998. 1. etg har synlig kanaler. Bærer preg av ette rmonstasje. Enkelte rom har noe lavthengende kanaler.</p> <p data-bbox="1011 734 1423 797">Lavthengende kanaler ifm. ettermonstasje av ventilasjon i 1.etg.</p>
