Bardu Ungdomsskole

Tilstandsanalyse av Bardu Ungdomsskole

DATO / REVISION: 08. mai 2017 / 01

DOKUMENTKODE: 713890-TVF-RAP-002

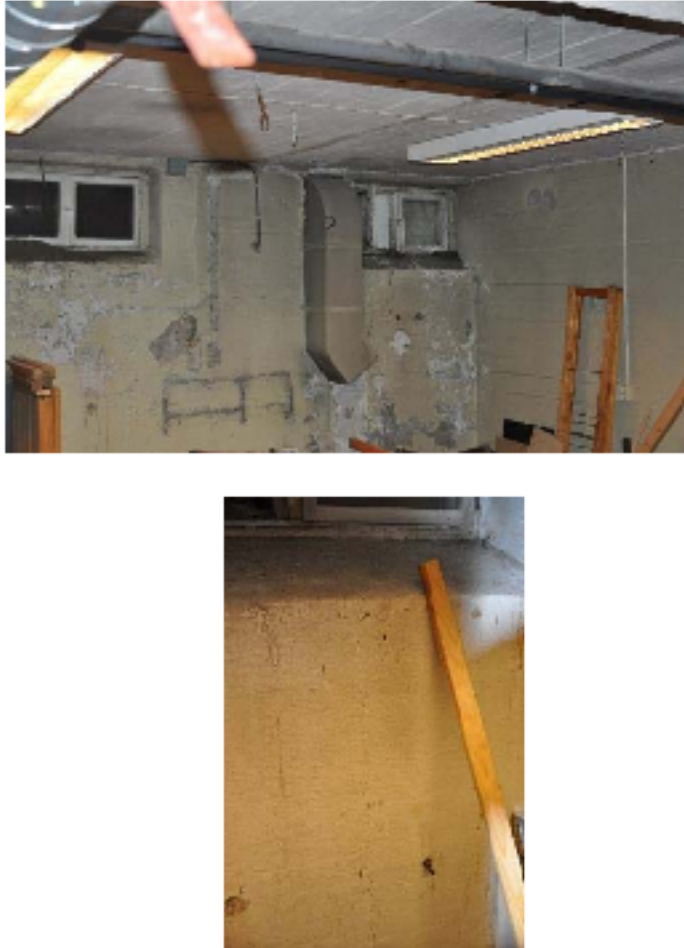
<p>21 Grunn og fundamenter Fukt på kje lervegger flere steder</p> <p>Det er registrert riss, spesielt under 2 kje lervinduer</p>

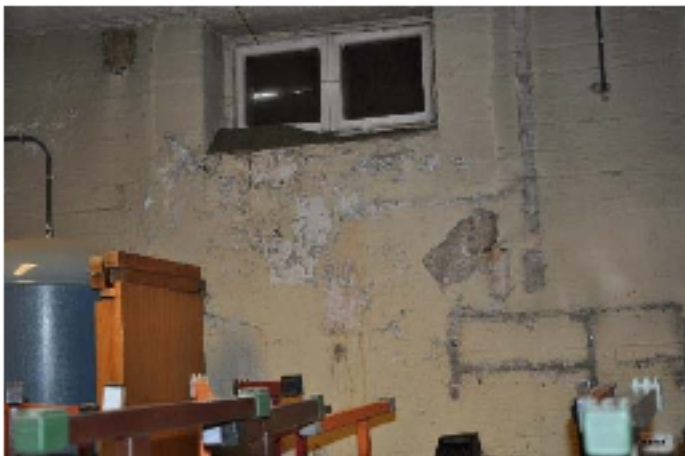
<p>23 Yttervegg</p> <p>Malingsavflassing på kjeilervegger som følge av fukt. Delvis med fellingsprodukter i overflate.</p> <p>Fuktbelastning fører ofte til misfarging og kalkutfelling på overflate</p>

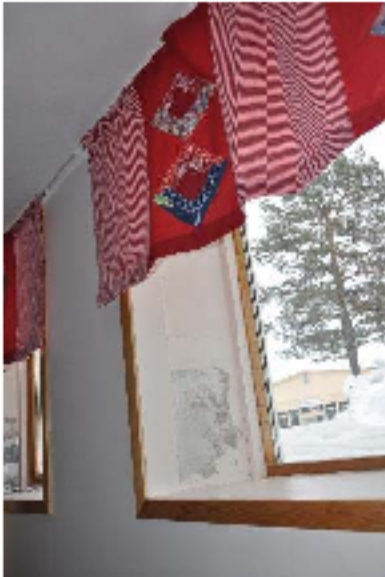
<p>Innvendig maling har riss og flakker av flere steder.</p>

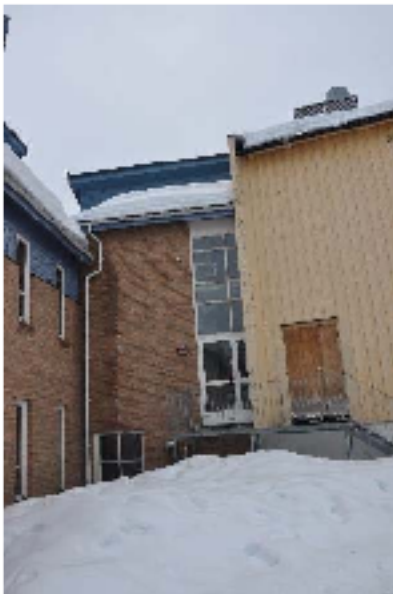
<p>Utvendige vegger er værslitt</p>

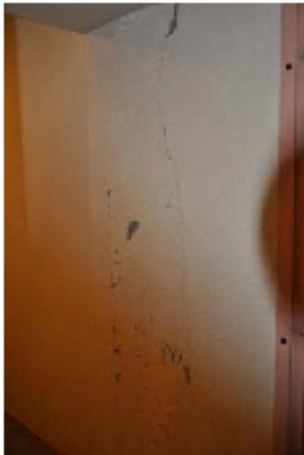
<p>24 Innervegg</p> <p>Vertikal riss i døråpning ved overgang gammel del / ny del (treverk/ betong).</p>

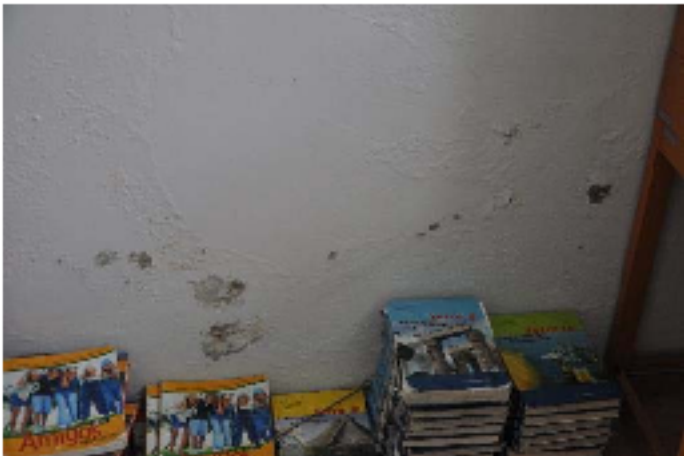
<p>Fuktgjennoms lag med malingsavflassing i kjøller Rom 017, magasin</p>

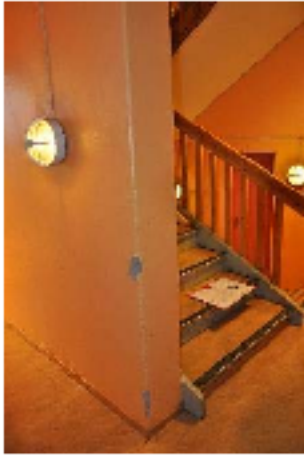
<p>Små avskalling ved hjørnet</p>

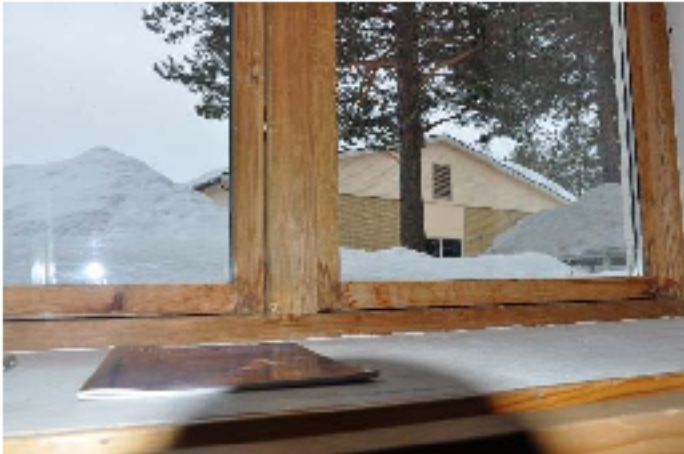
<p>234 Utv vinduer, dører og porter</p> <p>Vinduer er slitt og mangler overflatebehandling</p> <p>.</p>

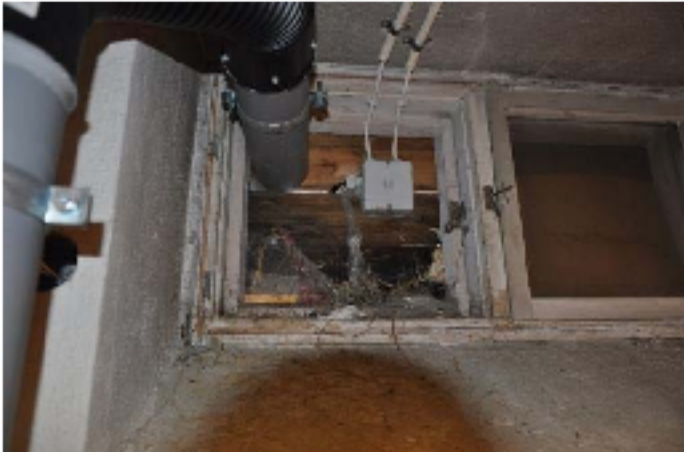
<p>Kjeller vindu mangler glass og åpning brukes som gjennomføring</p> <p>.</p>

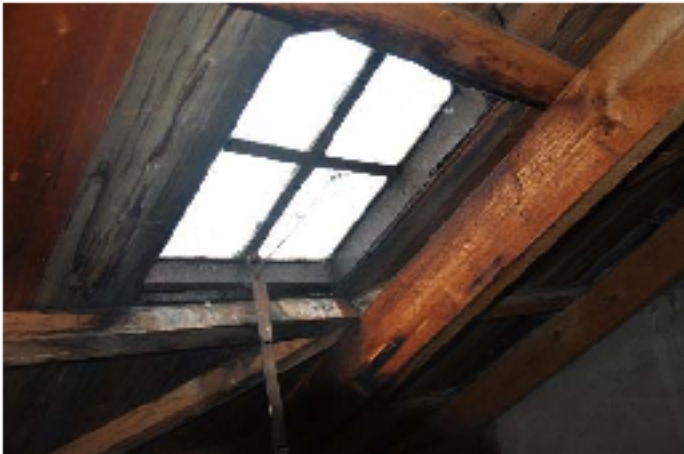
<p>Stålramme til overlys er svært korrodert</p>

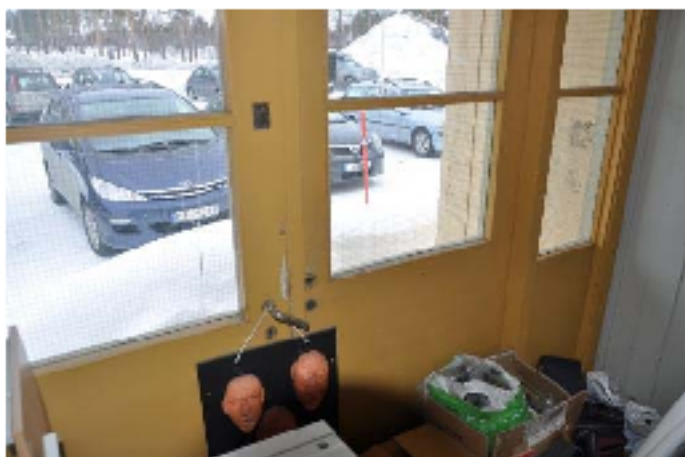
Slitt ytterdør, tilfredsstillende dagens standard. Gangen brukes som lager

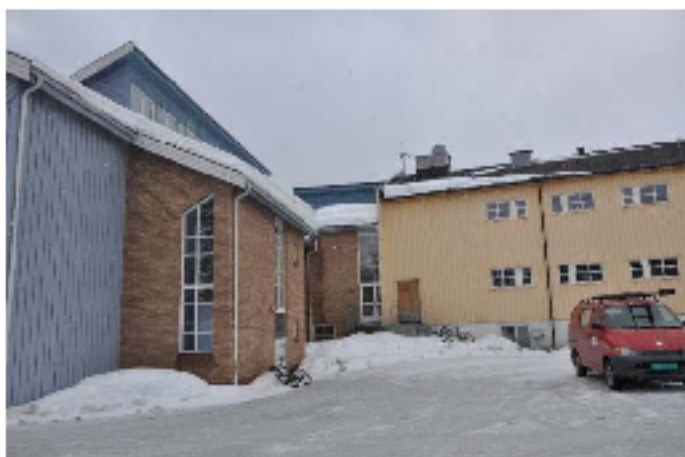
Slitt ytterdør

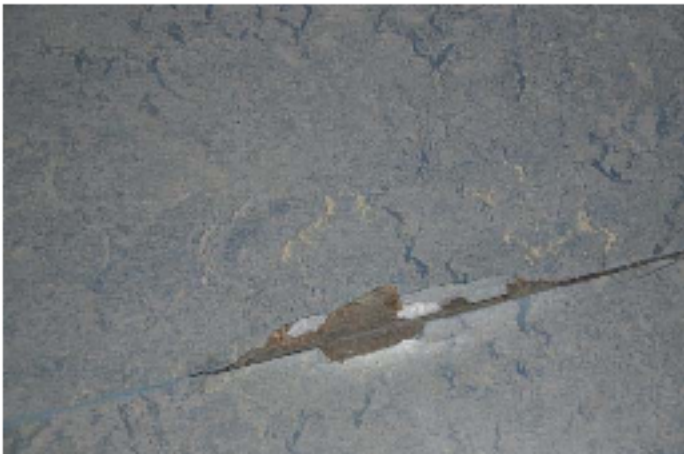
<p>255 Gulvoverflater</p> <p>Slitt gulvbelegg i 1. og 2. etasje (Korridor)</p>

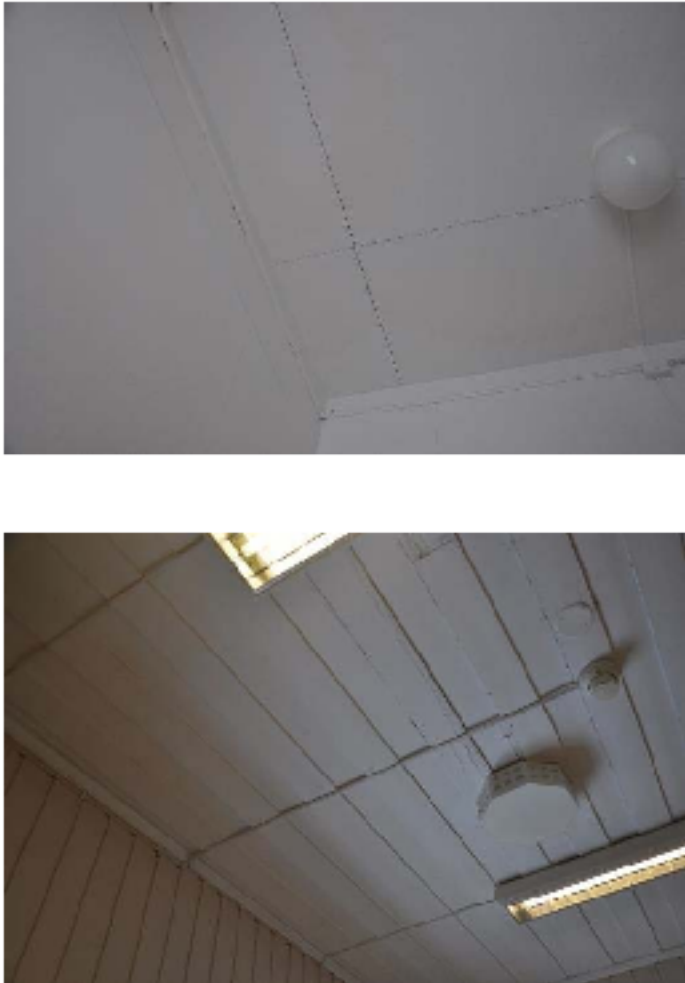
<p>256 Himlinger</p> <p>Himling har små riss i overflate og er delvis dårlig overflatebehandlet</p>

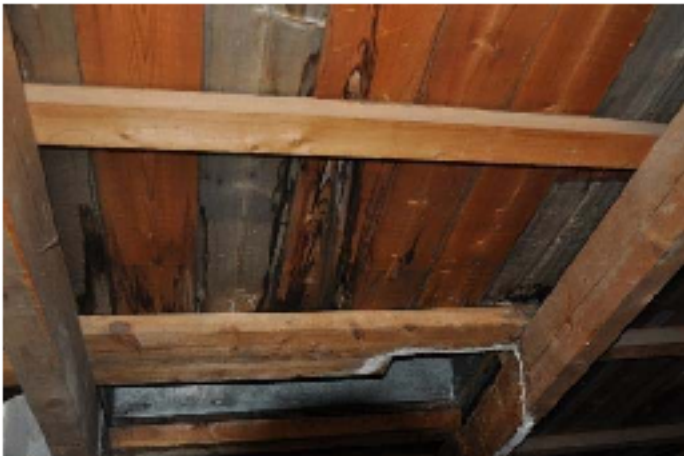
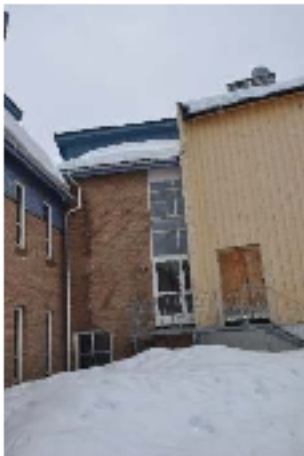
<p>26 Tak</p> <p>Noen fuktmerker, delvis med fellingsprodukter.</p> <p>266 Takrenner</p> <p>bi takrenner</p>

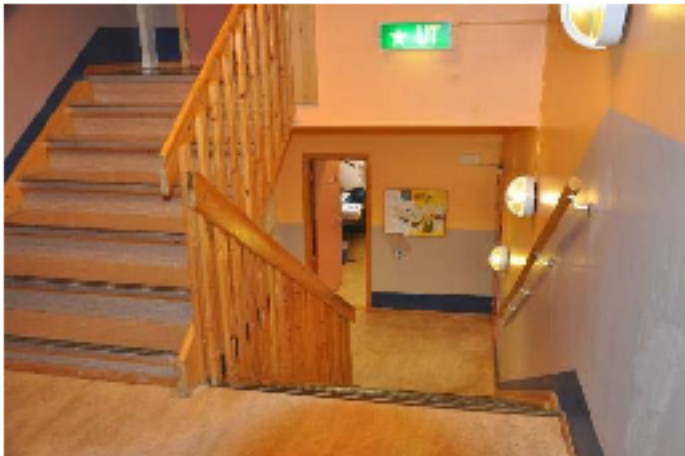
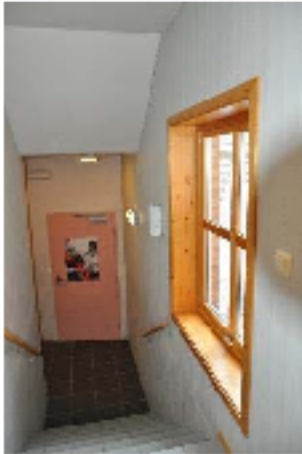
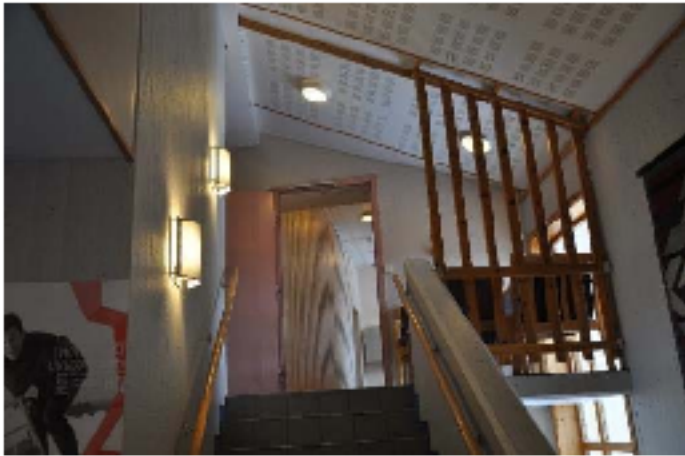
<p>28 Trapper, balkonger mm</p> <p>Bygget har mange trapper mellom hver etasje og halvetasje. De er ikke tilrettelagt for utviklingshemmende</p>

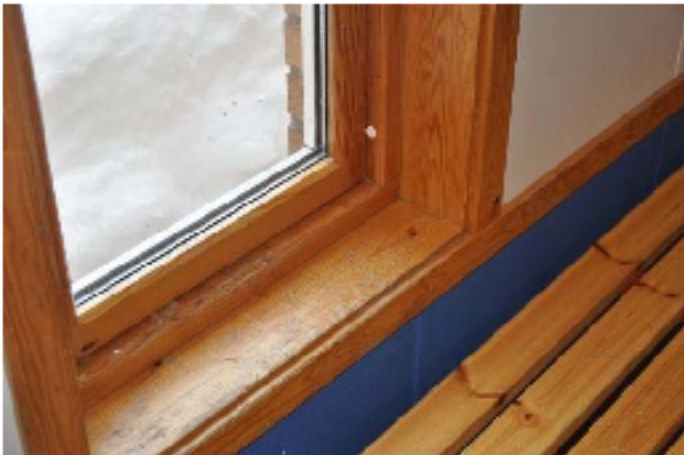
<p>234 Utv vinduer, dører og porter</p> <p>Vinduene er ikke overflattbehandlet og slitt.</p> <p>.</p>

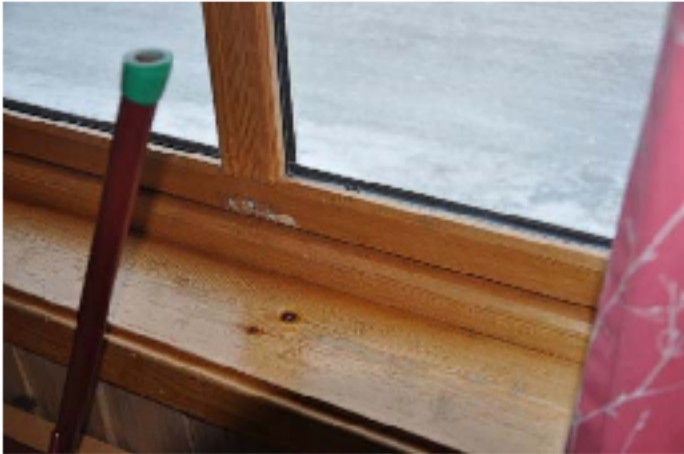
<p>Noen vinduer mangler håndtak</p> <p>.</p>

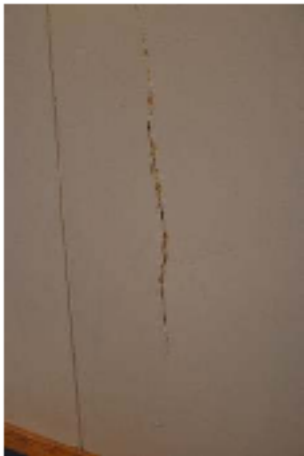
<p>24 Innervegg Vertikal riss på innvendig kleddning.</p>

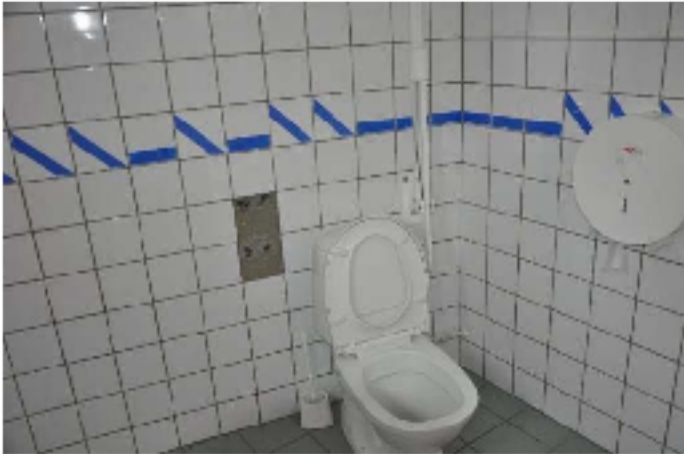
<p>2 fliser mangler på WC, 2. etasje</p>

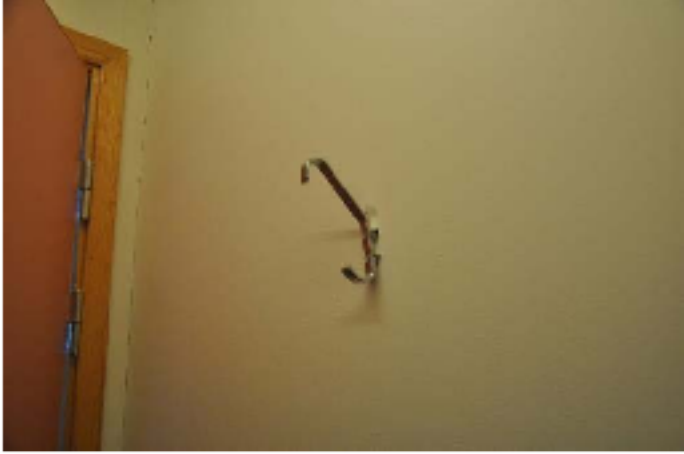
<p>Skadet overflate ifm kles henger I bøttekott, 2. etasje</p>

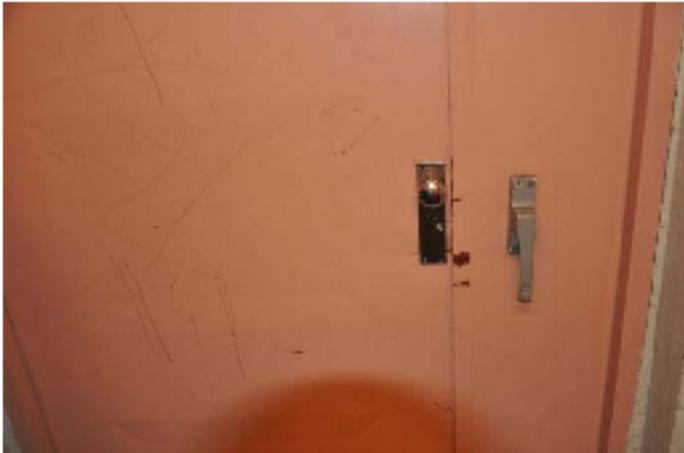
<p>244 Innv. viduer, dører</p> <p>Innerdører er nedslette</p>
 	<p>Vertikal riss ved lås kasse. Dørbladet kan være delaminert</p>

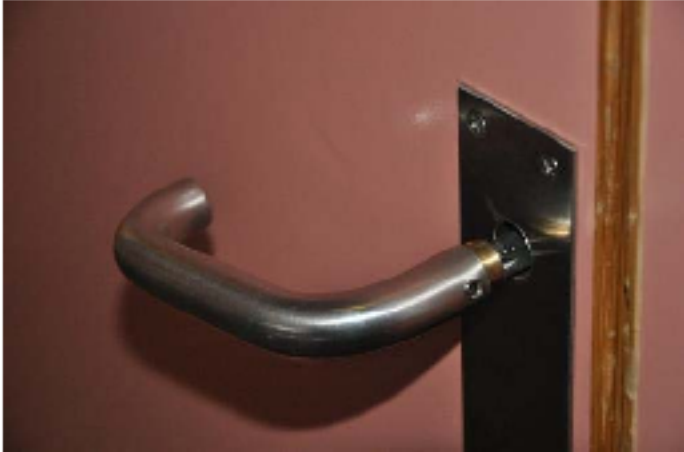
<p>Løst håndtak ved klasserom 203</p>

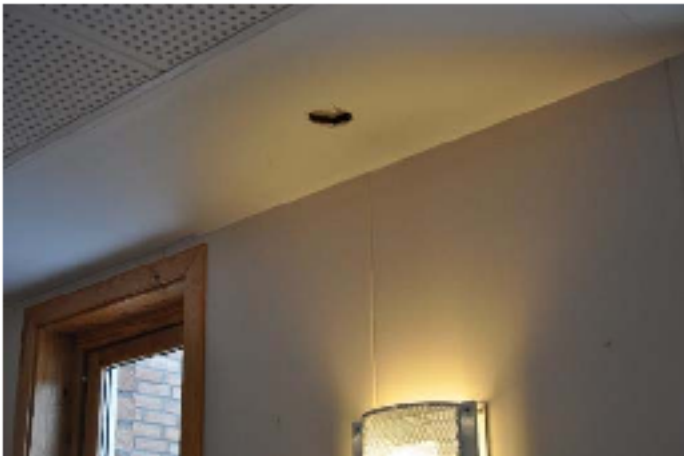
<p>256 Himlinger</p> <p>Himling har mekaniske skader i overflate, 1. og 2. etasje</p> <p>.</p>

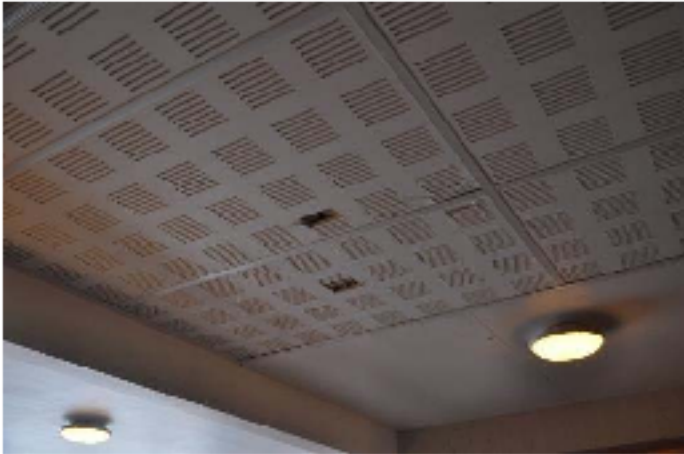
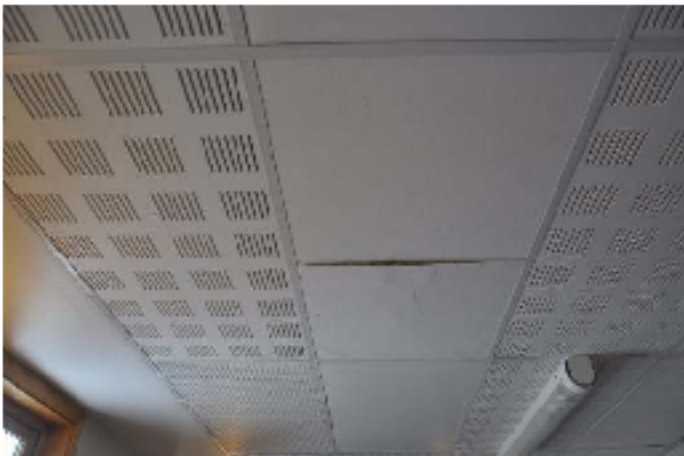
<p>Fuktskadede himlingsplate i 2. etasje</p> <p>.</p>

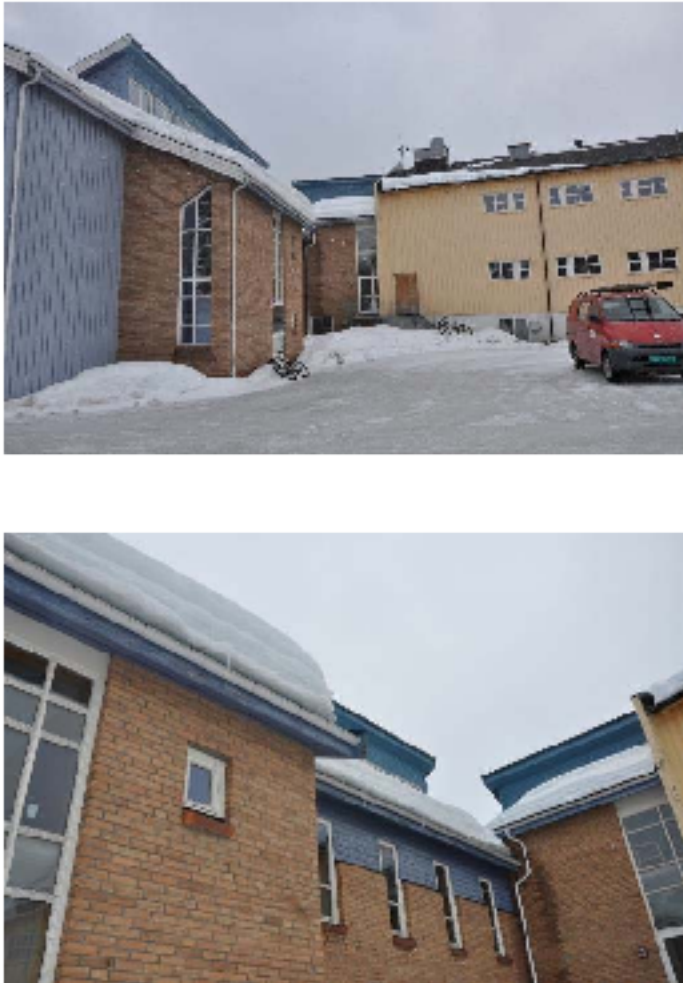
<p>266 Takrenner</p> <p>Is i takrenner</p>

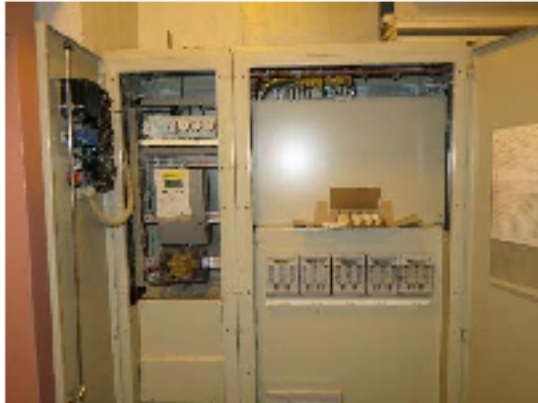
<p>41 Lavspent forsyning Instrumentsikringer av krus i Fordele r 43.00</p>

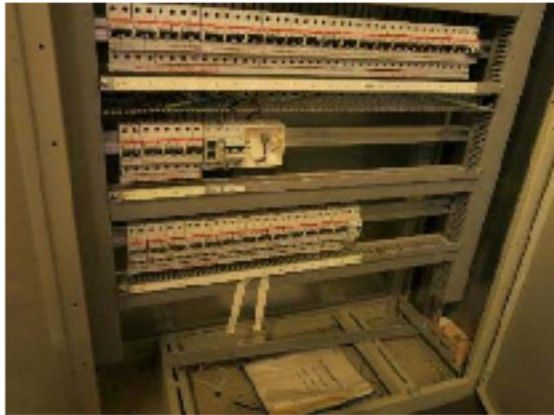
<p>Lokk over ka be lkanal ma ng ler i Forde ling 43.11.3</p>

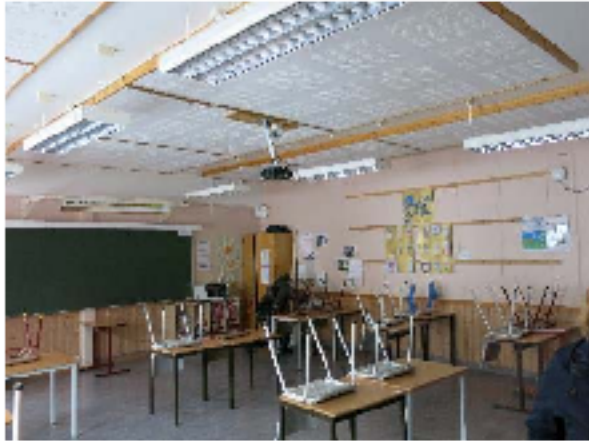
<p>44 Lys Lysa nle gge t er i god s tand</p>

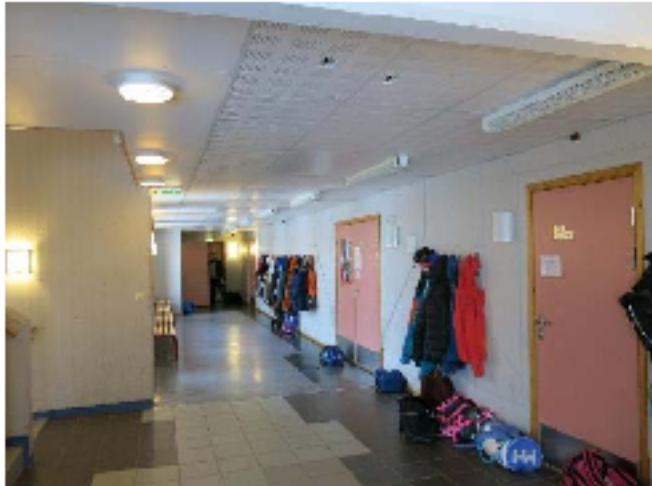
<p>443 Nødlisutstyr Ledelys i tak monte rt feil</p>

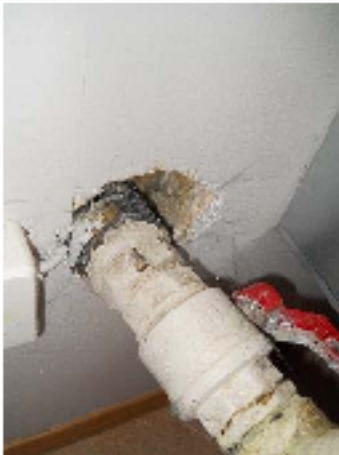
<p>Manglende tetting ifm. vanninntak</p>

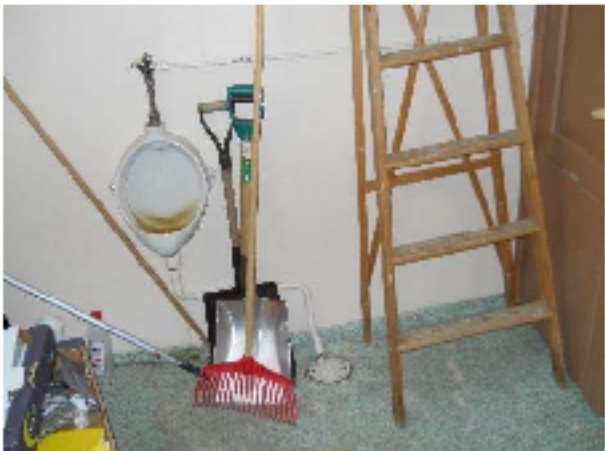
<p>Utda tert sanitærutstyr i de le r av bygge t.</p>

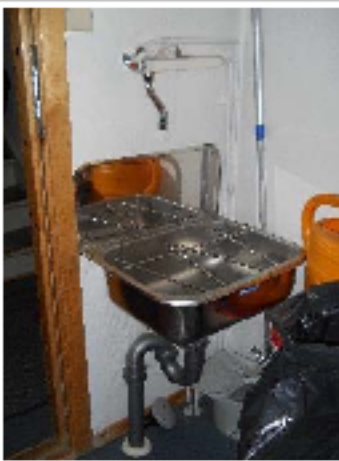
<p>Det er på be faring registrert to-gre ps blande batteri på enkelte vas ke r.</p>

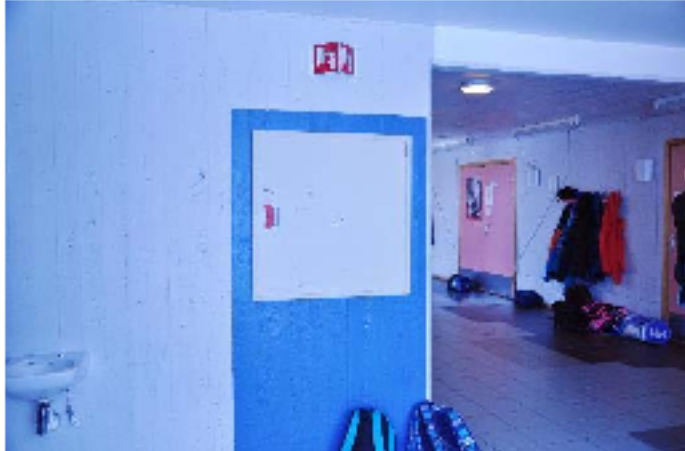
<p>33 Brannsløkking</p> <p>Bygget har manuelt slukkeusyr i form av brannslanger som er plassert i henhold til preskriberte løsninger. Alle brannslanger er skiftet januar 2017.</p>

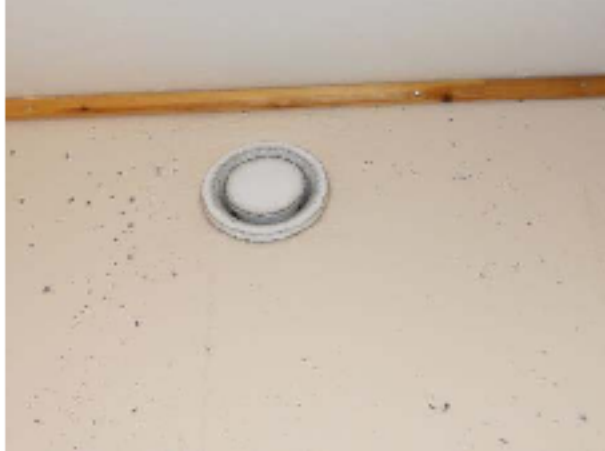
Flere ventilasjonsventiler er svært støvete.
 	Manglende lokk på avtrekksventil.

Det anbefales at manglende endelokk på ventiler monteres. Det bør gjøres undersøkelse for å avdekke årsaken for støy fra tilluftsventil i korridor.
