DEL I hp 05

70-sone ÅDT < 5000 H1

50-soner ÅDT < 5000 H2

DEL II hp 06**50-sone** ÅDT > 5000 H2**Avkjørsel**

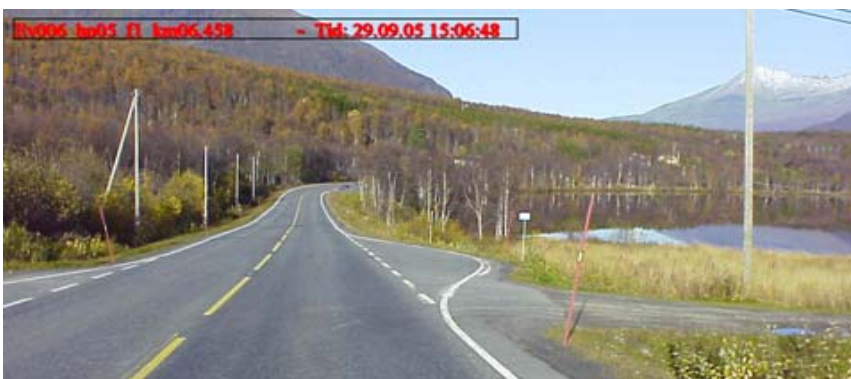
| Km | Side | Beskrivelse | Tiltak |
| 6,465 | høyre | Boligavkjørsel/busslomme flyter sammen | Skille avkjørsel og busslomme |
| 6,470 | venstre | Driftavkjørsel/busslomme flyter sammen | Skille avkjørsel og busslomme |
| 6,700 | venstre | Boligavkjørsel | Siktrydding |
| 6,765 | høyre | gangatkomst Sætervatnet | trafikkfarlig atkomst, anbefales fjernet |
| 6,810 | venstre | Boligavkjørsel | Siktrydding, "venteplata" |
| 6,960 | venstre | Boligavkjørsel | Siktrydding |
| 7,070 | venstre | markavkjørsel | |
| 7,150 | venstre | Boligavkjørsel | Siktrydding |

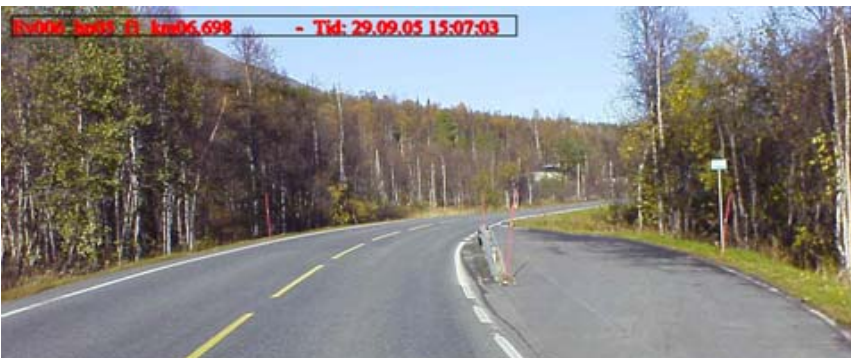
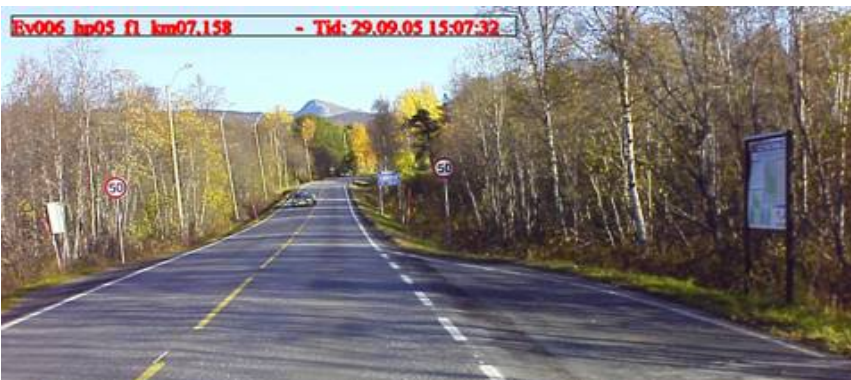
| Km | Side | Beskrivelse | Tiltak |
| 6,465 | venstre | } feilplassert busslomme | flyttes, flyter sammen med avkjørsel |
| 6,490 | høyre | | |
| 6,720 | høyre | feilplassert busslomme ift bebyggelse | Rekkverk påkjøringsfarlig. Fjernes evt støtpute. Flytte busslomme til motsatt side, toveis info-tavle flyttes til egnet sted med større plass eller utvides. Vurdere sti til Strandveien |
| 7,160 | høyre | lite hensiktsmessig info-plass | |

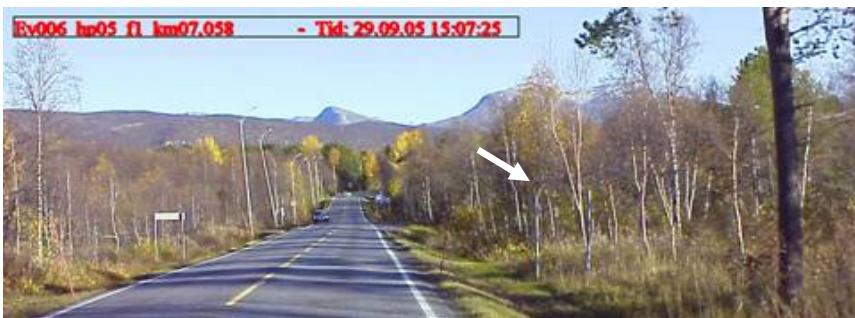
Skiltstolper

7,070

høyre

skiltstolper ikke i bruk

fjernes

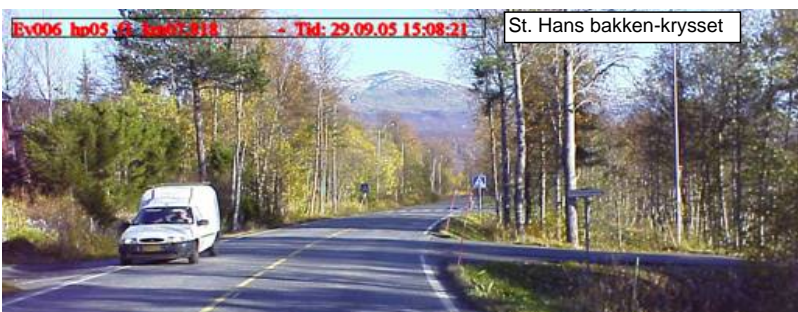
**Etablerte vegkryss**

| km | side | vegekryss | tiltak |
| 7,470 | venstre | Sæterveien | |
| 7,525 | høyre | avkjørsel til reg. industriområde | |
| 7,745 | venstre | Snevebakken | |
| 7,840 | høyre | St. Hans bakken | |
| 8,180 | høyre | atkomst boligfelt | |
| 8,270 | venstre | Gammelveien | |
| 8,315 | høyre | Toftaker | |

| km | side | vegekryss | tiltak |
|---|---|---|---|
| 7,350 | høyre | Strandveien | } oppstramming sikrydding / bakkeplanering "venteplata" og vikeskilt |

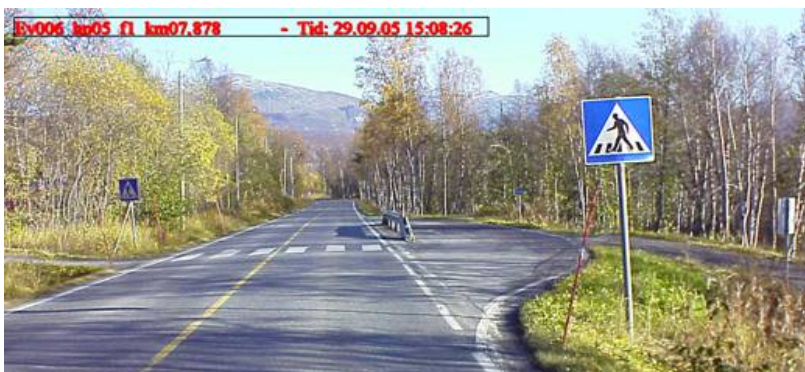
Busslommer

| 7,745 | venstre | busslomme mangler, skolebuss kjører inn Snevebakken og rygger/ snur. | Tiltak Ny toveis busslomme vurderes v km 7,780 v.s støtputer |
| 7,900 | høyre | påkjøringsfarlig rekkverk | flyttes ca 50 m sørover |
| 8,330 | høyre | feilplassert busslomme, utflytende | vurdrere behov |
| 8,240 | venstre | busslomme mangler | |

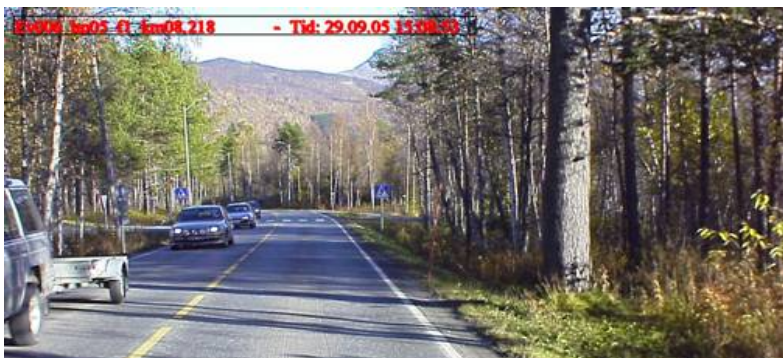
**Gangfelt**

| 7,730 | | Feilplassert gangfelt | Tiltak Vurdere behov, fjernes eller reetableres |
| 7,900 | | Feilplassert gangfelt | ender midt i busslomme. Flyttes |
| 8,280 | | Feilplassert gangfelt ift kryss | Flyttes |

Skiløype kulvert

7,260 fylles med vann

Gangveg

Mellom St. Hans bakken og busslomme ved km 7,900.
Ligger i en dump, lite brukt

Rekkverk høyre side

| Start | slutt | | |
| 8,410 | 8,490 | for kort rekkverk, feil avslutning | forlenges 50 meter retning Narvik |

Grøfting, gammel vegsløyfe

Trær med stammediameter > 10 cm innenfor sikkerhetssonen

Tiltak

bør fylles opp for å gjøre den mer attraktiv å bruke, i reguleringsplan er det kulvert

Fjernes

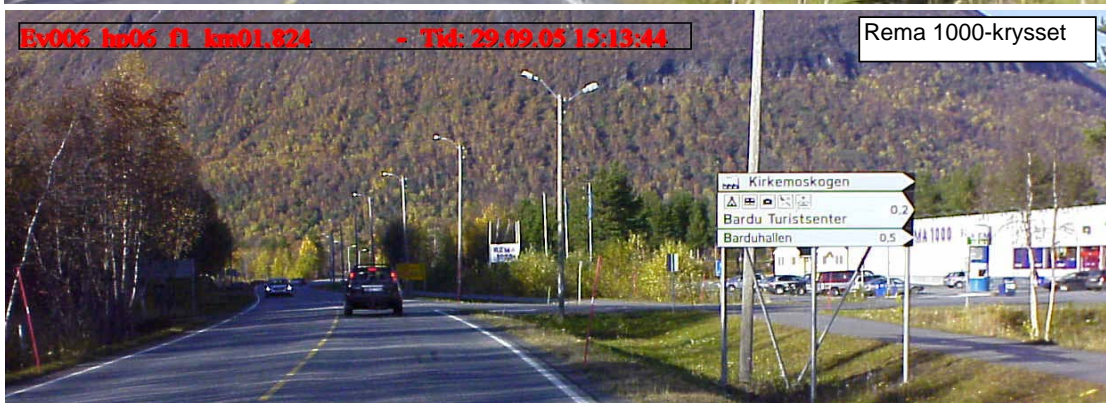
| km | side | atkomst til | eiendom | tiltak | ny atkomst |
| 0,870 | høyre | Fogd Holmboes gt. 71 | 17/2 | stenges | atkomst ved avkjørsel (kryss) km 0,900 |
| 1,050 | venstre | F.H.s gt. 84 og 86 | | beholdes | felles med F.H.s gt 88, 90 og 92 |
| 1,080 | høyre | F.H.s gt. 89 | | stenges | felles med F.H.s gt 84 og 86 via g/s-veg |
| 1,100 | venstre | F.H.s gt. 88, 90 og 92 | | stenges | felles med F.H.s gt 84 og 86 |
| 1,175 | venstre | gammel/ unødvendig atkomst | | fjernes | |
| 1,250 | venstre | F.H.s gt. 98 | | stenges | vurderes atkomst fra Trolldalsveien, felles med eiendommen 17/97, Trolldalsveien 10 |
| 1,280 | høyre | Mellomveien 3 | | stenges | atkomst fra Mellomveien |
| 1,320 | venstre | F.H.s gt. 100 | | stenges | atkomst fra Trolldalsveien via g/s-veg |
| 1,415 | høyre | F.H.s gt. 105 | | stenges | vurdere atkomst fra Spongaveien |
| 1,435 | høyre | F.H.s gt. 107 | | stenges | vurdere atkomst fra Spongaveien |
| 1,480 | venstre | F.H.s gt. 110 | | stenges | atkomst fra Trolldalsveien via g/s-veg |
| 1,480 | høyre | Idrettsbane, stengt m bom | | stenges | atkomst fra kommunal veg |
| 1,570 | venstre | F.H.s gt. 112 | | stenges | felles med F.H.s gt 114 |
| 1,585 | venstre | F.H.s gt. 114 | | beholdes | felles med F.H.s gt 112/116/118 |
| 1,640 | venstre | F.H.s gt. 116 og 118 | | stenges | felles med F.H.s gt 114 |
| 1,680 | høyre | F.H.s gt. 115 | 17/42 | stenges | felles med F.H.s gt. 119 /121 via g/s-veg |
| 1,700 | høyre | F.H.s gt. 119 og 121 | 17/112, 216 | beholdes | |

Vegkryss

| 0,700 | venstre | Vekve-veien | } |
| 0,875 | venstre | Aasvangveien | |
| 0,900 | høyre | avkjørsel til boligfelt | |
| 1,120 | høyre | Elvegata | |
| 1,390 | venstre | Trolldalsveien | |
| 1,330 | høyre | Sponga | } |
| 1,885 | høyre | Rema 1000 | |

Tiltak

oppstramming
siktrydding
"venteplatå"
vikeskilt

Breddeutvidelse eller avkjøringsfelt bør vurderes, annen plassering av visningsskilt og bedre belysning er andre aktuelle tiltak. Ny kryssløsning bør vurderes på sikt. Nærmere beskrivelse i rapporten.

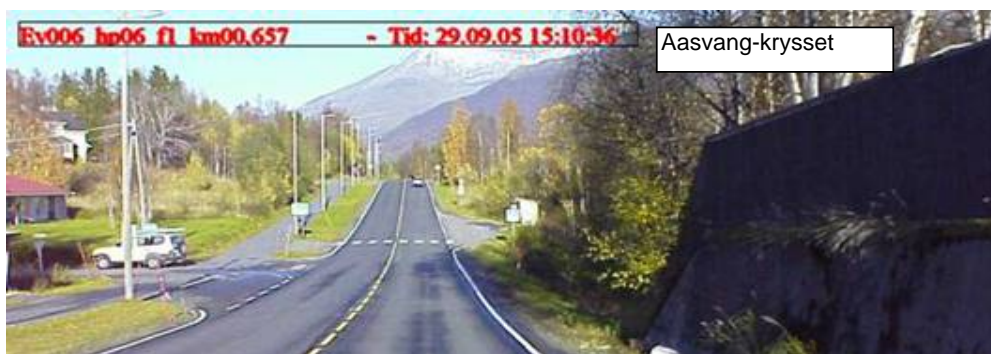
| Busslomme | | | Tiltak |
| 0,690 | venstre | feilplassert/ utflytende busslomme | kryss og busslomme utgjør et sammenhengende areal, busslomme for nær Aasvang-krysset |
| 0,750 | høyre | busslomme uten tilknytning til bebyggelse | vurderes tilknyttet nærliggende ny bebyggelse med sti etc |
| 1,340 | venstre | feilplassert/ utflytende busslomme | feil plassering midt i krysset. Forverrer oversikten i et allerede farlig kryss |
| 1,350 | høyre | feilplassert busslomme | for nær kryss, mangler tilknytning til areal for gående |
| 1,970 | venstre | lite hensiktsmessig info-plass | info-tavle flyttes til egnet sted med større plass eller utvides |

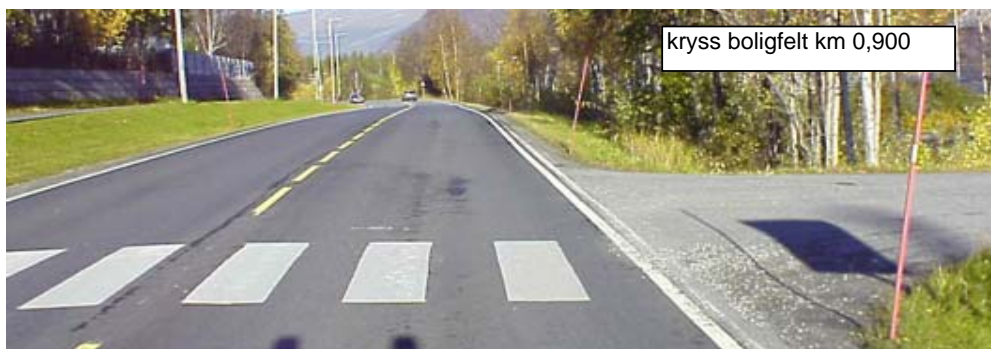
| Gangfelt | | | Tiltak |
| 0,745 | | feilplassert ift busslomme | flytte |
| 0,900 | | feilplassert ift kryss | flytte |
| 1,645 | | g/s-veg skifter side | fjerne avkjørsler |

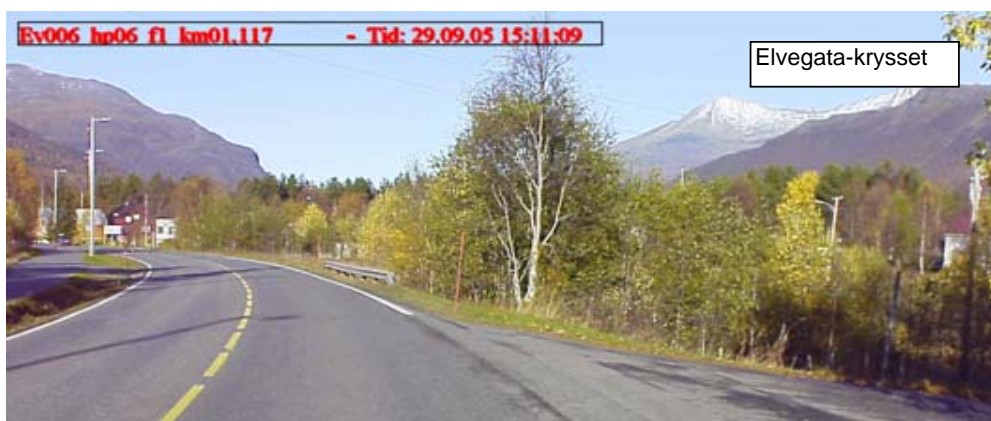
| Rekkverk | | | Tiltak |
| 1,110 | venstre | start | forlenges til x Elvegata } avslutning forankring i hht rekkverksnormalen |
| 1,150 | høyre | start | |
| 1,170 | venstre | slutt | |
| 1,180 | høyre | slutt | |

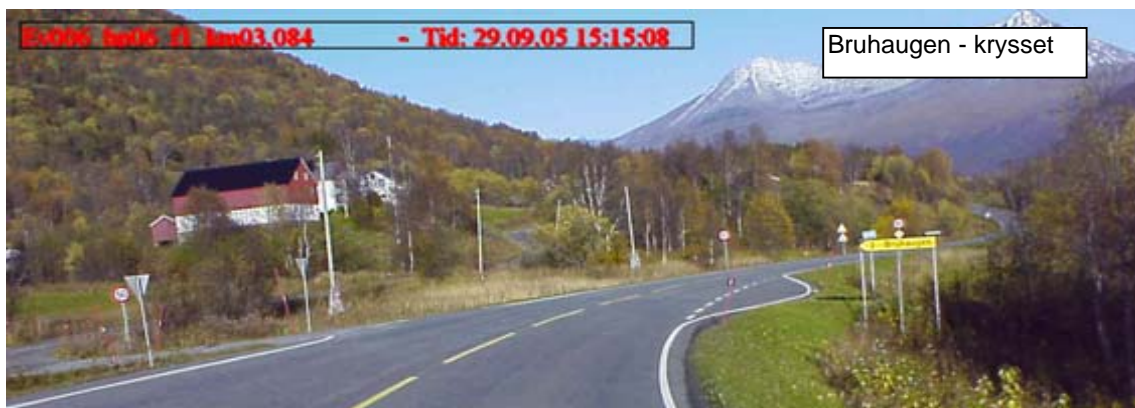
Avkjørsel

2,310 venstre avkjørsel med liten sikt

Vegkryss

2,150 venstre byggevareforretning

2,310 høyre Moegga

3,110 venstre Bruhaugen

Kryss farlig nær sving/ innsnevring. Breddeutvides og siktrykkes som strakstiltak. Flytting av krysset bør vurderes på sikt

Tiltak

siktrydding

oppstramming

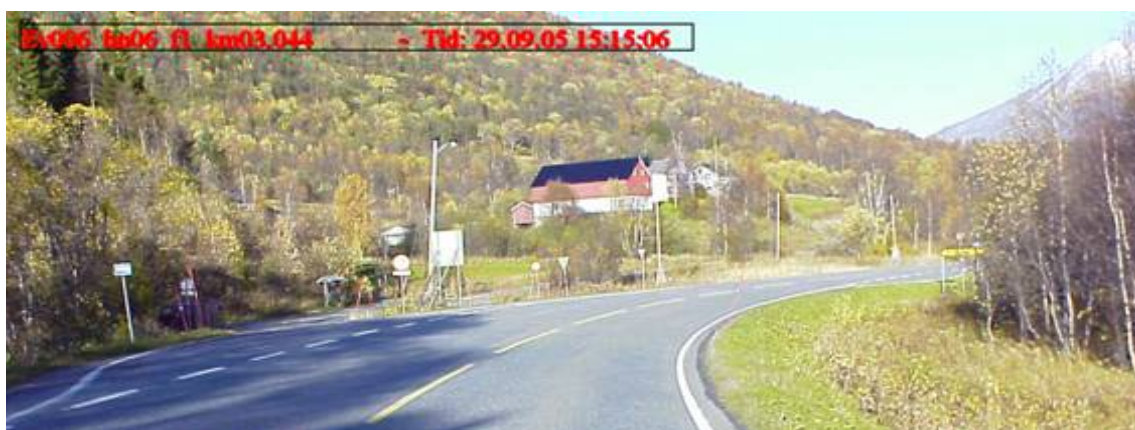
**Rekkverk**

2,800 venstre start

2,870 venstre slutt

2,975 høyre/venstre start (bru)

3,030 høyre/venstre slutt

avslutning
forankring
i hht rekk-
verksnormal**Busslomme**

3,060 venstre }

3,120 høyre }

Tiltak

føres videre til bru km 2,975

busslomme v.s og h.s foreslås erstattet med ny toveis busslomme v.s på opparbeidet areal nær eksisterende kryss.

eksisterende busslomme kan inngå som del av breddeutvidelse i Bruhaug-krysset

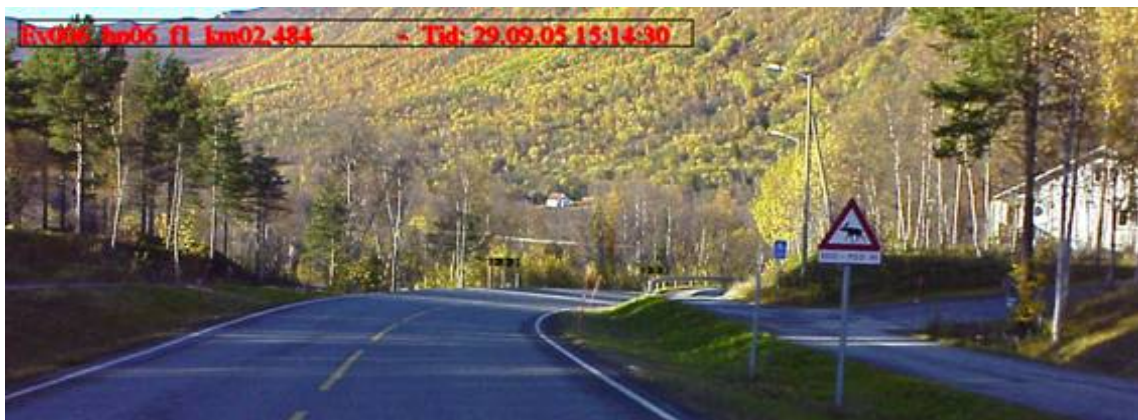
Kurvatur

2,500 Resulterende fall 11,7 %, max 9,5 %
2,600

Tiltak

Feil resulterende fall og kurveutforming tilsier at kurven bør markeres tydeligere, gjelder for begge kjøretninger
Bakgrunnsmarkering venstre side, doble

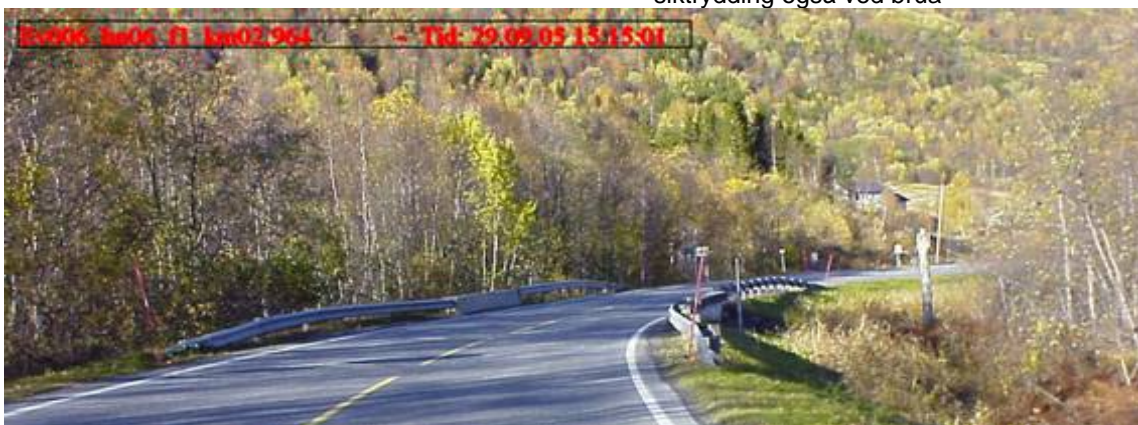
**Smal bru**

3,000 Smal bru og betydelig standard-sprang som kommer overraskende på trafikantene. Gjelder begge kjøretninger,

Tiltak

Det anbefales ny bakgrunnsmarkering gjennom hele svingen på begge sider av brua, dessuten (normert) markering for bruas virkelige fri bredde. Det er behov for nytt rekkverk på brua som henger fysisk sammen med rekkverk på begge sidene. En breddeutvidelse av brua er nødvendig og bør vurderes på sikt. Behov for siktrydding også ved brua

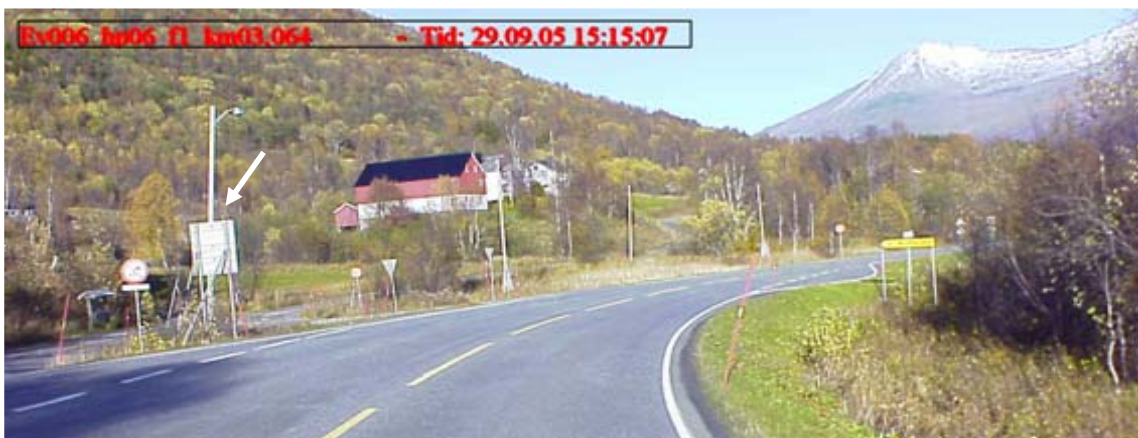
**Skilt**

3,090 Feilplassert info-skilt v.s.

Tiltak

Anbefales flyttet bort fra kryss-/ bruområdet
