Del av Barduvassdraget ved samløpet mellom Barduelva og Sjødalselva

## VANNFØRINGSBILDER OG LANDSKAPSVURDERINGER BARDUELVA

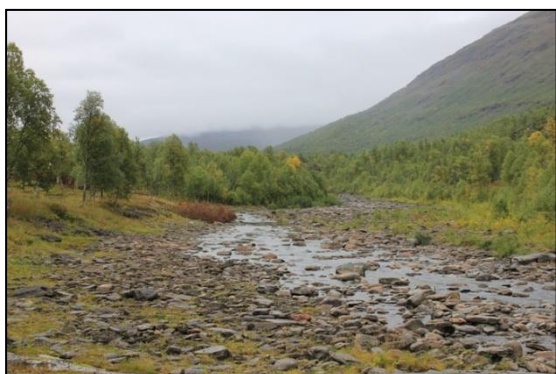
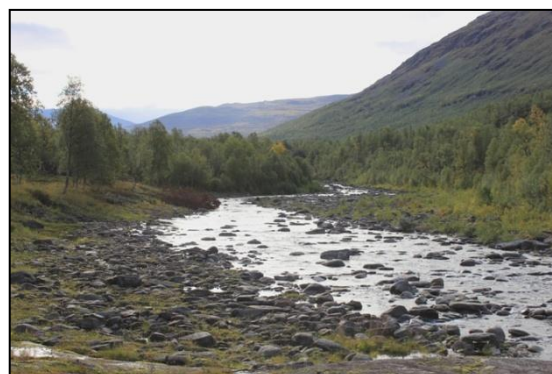
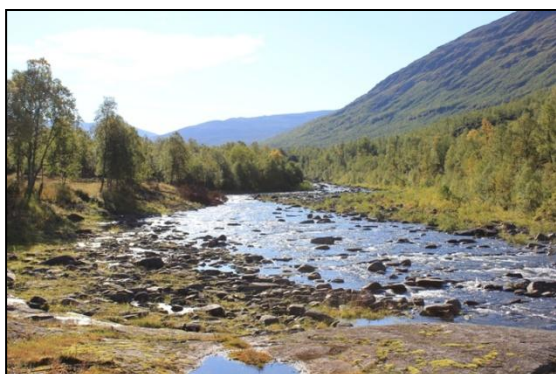
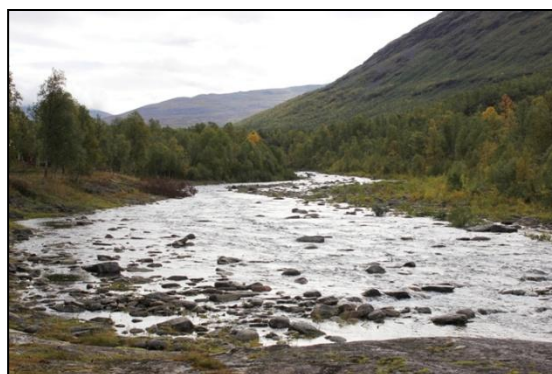
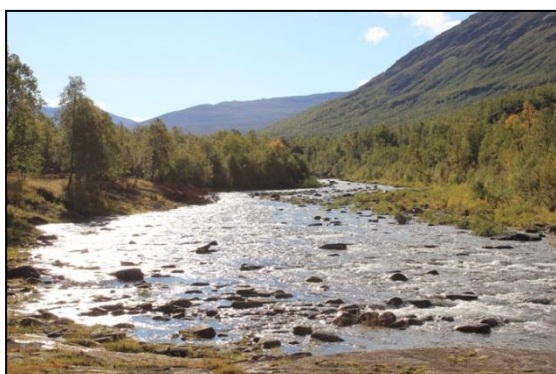
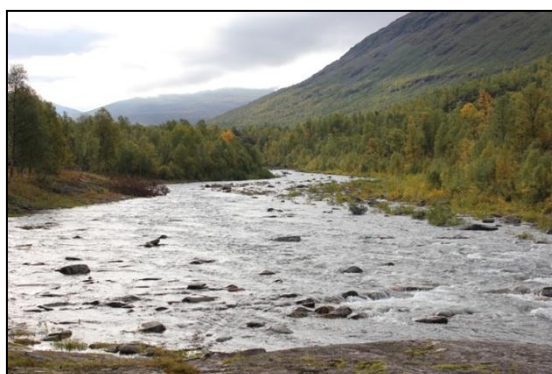
**Figur 1.1** 31/8-11 vannføring 0,54 m<sup>3</sup>/s

**Figur 1.2** 1/9-11, vannføring 1,01 m<sup>3</sup>/s

**Figur 1.3** 2/9-11, vannføring 1,81 m<sup>3</sup>/s

**Figur 1.4** 3/9-11, vannføring 4,06 m<sup>3</sup>/s

**Figur 1.5** 4/9-11, vannføring 5,41 m<sup>3</sup>/s

**Figur 1.6** 5/9-11, vannføring 7,80 m<sup>3</sup>/s

Det visuelle inntrykket forandrer seg svært mye etter hvert som vannslippene til elva øker.

Ved et vannføring på  $1,81 \text{ m}^3$  framtrer hvitt vann som krusinger der vannet går over steiner.

Mengden hvitt vann øker proporsjonalt med økende vannføring.

Først med en vannføring på ca  $1 \text{ m}^3$  framtrer deler elveleiet og gir et inntrykk av form og størrelse, se fig. 1.2. Vannføringen viser hvor elva har sine dype partier og hvor den flater ut over en bred elveflate. Middels stor steiner framtrer over hele elveleiet og understreker de grunne partiene.

Det er liten visuell forskjell mellom vannføringsnivåene 1 og  $2 \text{ m}^3$ . Derimot får elva en helt annen form og størrelse med en vannføring på ca  $4,0 \text{ m}^3$  hvor elveleiet framtrer med en mer naturlig form som stryk og andelen hvitt vann opptrer over store deler av elva.

Bildet viser også at vannføringen strekker seg ut over de deler av elva hvor det buskvegetasjon opptrer. Trolig er det vegetasjon som er etablert seg som følge av flere års tørrlegging, men som egentlig er del av elvebunnen.

Ved en vannføring på ca  $6,0$  og  $8,0 \text{ m}^3$  utvider elveleiet seg og tar nye løp over gress og buskbevokste områder og framtrer som å være i flom.

Anbefalt vannføring ca  $4,0 \text{ m}^3/\text{s}$ .

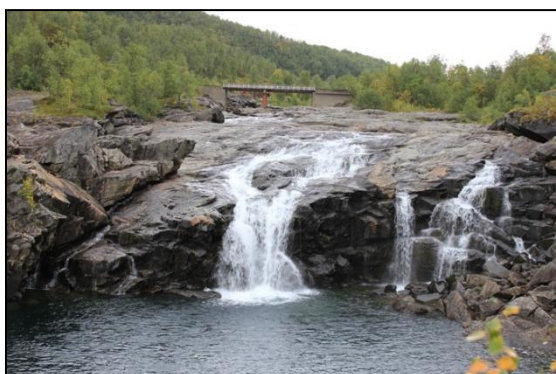
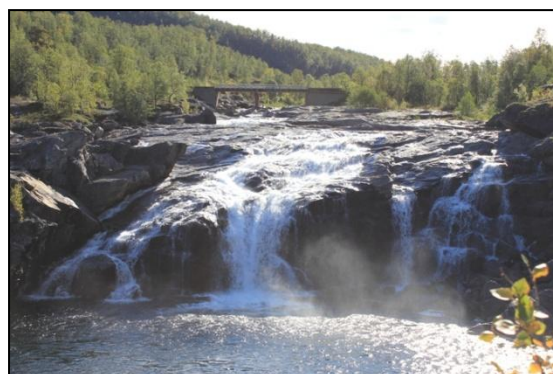
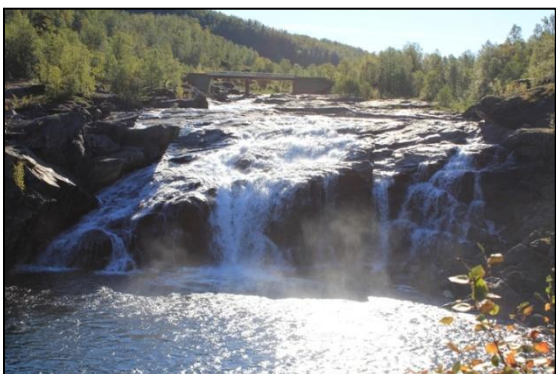
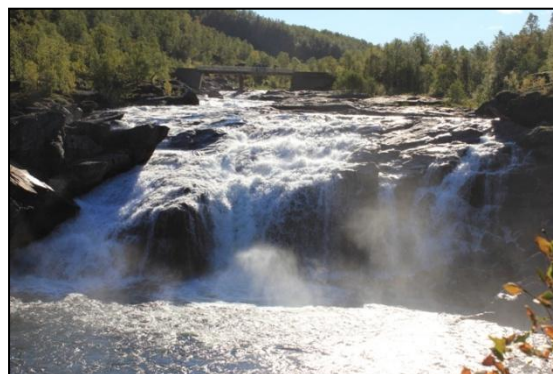
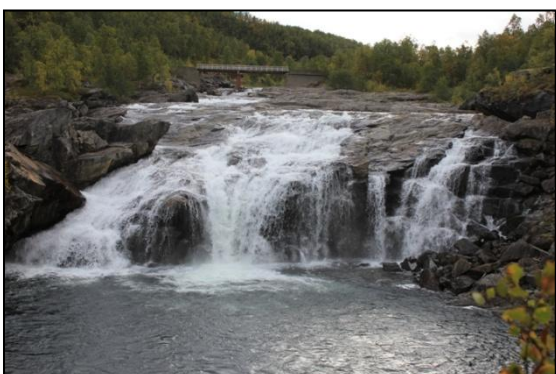
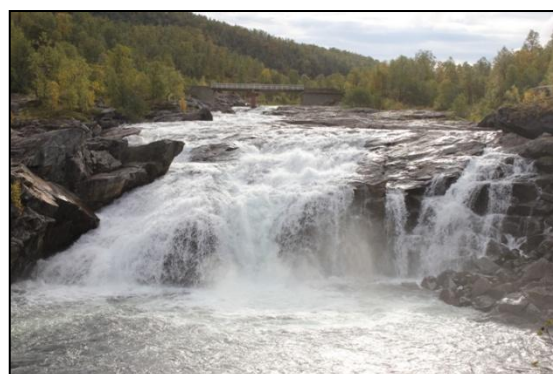
Figur 2.1 31/8-11, vannføring 0,72 m<sup>3</sup>/s

Figur 2.2 1/9-11, vannføring 1,38 m<sup>3</sup>/s

Figur 2.3 2/9-11, vannføring 2,08 m<sup>3</sup>/s

Figur 2.4 3/9-11, vannføring 4,25 m<sup>3</sup>/s

Figur 2.5 4/9-11, vannføring 5,54 m<sup>3</sup>/s

Figur 2.6 5/9-11 Vannføring 8,02 m<sup>3</sup>/s

- Fjellformasjon i øvre del av fossen reduserer elvas bredde til det halve og gir den en slyngende bevegelse fram mot fossen.
- Ved en vannføring på  $0,72 \text{ m}^3/\text{s}$  følger fossen hovedsakelig hovedløpet og framtrer med svak fossekarakter.

- Vannet framstår ved alle vannføringer som hvitt.
- Ved en vannføring på ca  $1,3 \text{ m}^3/\text{s}$  oppstår vannslør som bare forsterkes ved høyere vannføringer

- Når vannføringen overstiger ca  $3 \text{ m}^3/\text{s}$  framtrer fossen mer som et landskapselement med fire tydelige vannstrenger.
- Vannføringer over dette nivået gjør vannstrengene tydeligere inntil en vannføring på ca  $4 \text{ m}^3/\text{s}$  hvor vannføringen blir så stor at vannstrengene begynner å flyte sammen. Fossen framstår da med stor inntryksstyrke.

- Når vannføring kommer opp på  $8 \text{ m}^3/\text{s}$  dekkes hele fosseløpet og fossen framstår da som mektig med en stor inntryksstyrke.
- Fossefallet lager sterk og karakteristisk lyd som sammen med opplevelsen av fossefallet og vannsløret gir en meget verdifull landskapsopplevelse.

Anbefalt vannføring ca  $3 \text{ m}^3/\text{s}$ .

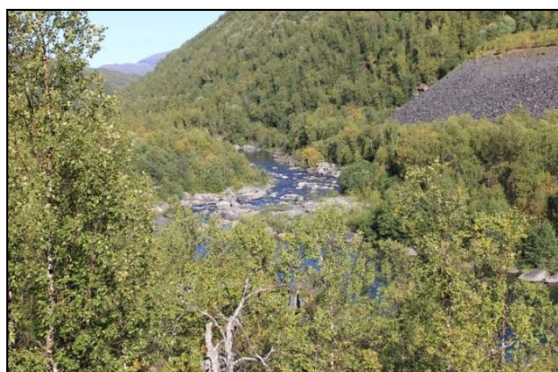
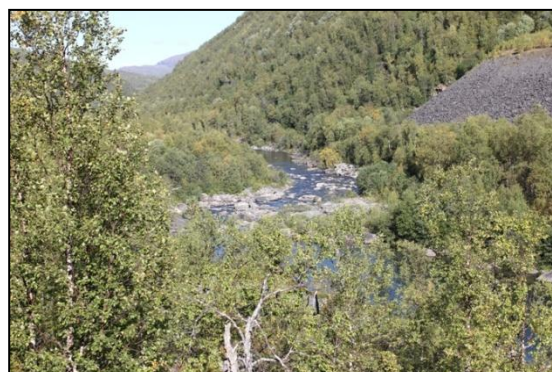
Figur 3.1 31/8-11, vannføring 0,72 m<sup>3</sup>/s

Figur 3.2 1/9-11, vannføring 1,38m<sup>3</sup>/s

Figur 3.3 2/9-11, vannføring 2,08 m<sup>3</sup>/s

Figur 3.4 3/9-11, vannføring 4,25 m<sup>3</sup>/s

Figur 3.5 4/9-11, vannføring 5,54 m<sup>3</sup>/s

Figur 3.6 5/9-11, vannføring 8,02 m<sup>3</sup>/s

- Det visuelle inntrykket av elva forandrer seg lite ved de laveste vannslippene.
- Først ved et vannføring på ca 2 m<sup>3</sup>/s kan en oppleve en endring i vannføringen ved at vandekt areal øker.

- Ved en vannføring på 4.25 m<sup>3</sup>/s framtrer hvitt vann over områdene med store steiner i elveleiet og karakteren av stryk kan oppleves svakt. Elva synes å ha et naturlig preg med dette vannføringsnivået.

- De stille partiet i nedre del av elva får større bevegelse ved en vannføring på ca 5,5 m<sup>3</sup>/s og opptreden av hvitt vann forekommer her. Det er en konsekvens av at mengden hvitt vann øker proporsjonalt med økende vannføring.

- Når vannføringen kommer opp mot 8 m<sup>3</sup>/s framtrer vassdragsdelen som et sammenhengende stryk.
- Inntrykket av stryk i elveløpet kan i liten grad oppleves ved midlere og lav vannføring med mindre en kjenner variasjonene i vassdraget. Folk som kjører gjennom dalen vil trolig sjelden legge merke til endringen med mindre vi snakker om store vannføringer.

- Vannføringsendringene påvirker i liten grad opplevelsen av landskapet på strekningen
- Bildeserien illustrerer at fargen på vannet et i sterk grad er avhengig av lysforholdene

Anbefalt vannføring ca 4 m<sup>3</sup>/s.

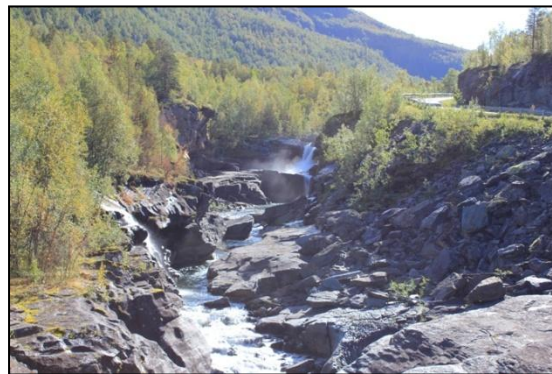
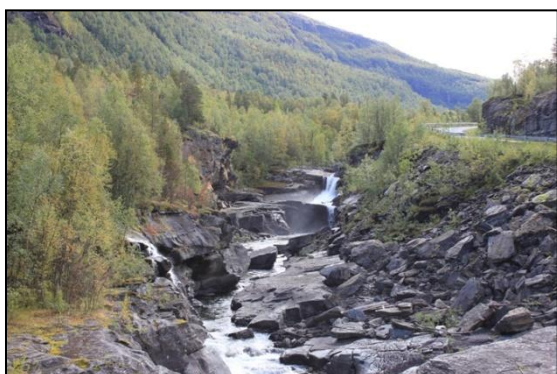
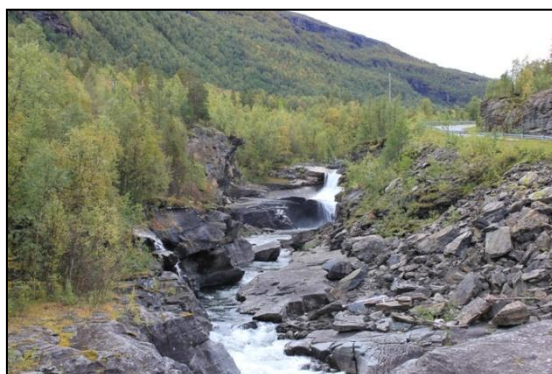
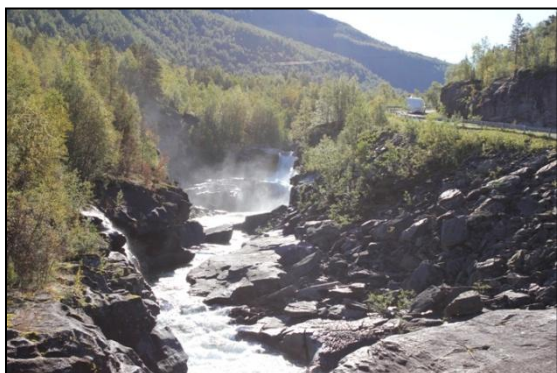
Figur 4.1 31/8-11, vannføring 0,91 m<sup>3</sup>/s

Figur 4.2 1/9-11, vannføring 1,72 m<sup>3</sup>/s

Figur 4.3 2/9-11, vannføring 2,36 m<sup>3</sup>/s

Figur 4.4 3/9-11, vannføring 4,44 m<sup>3</sup>/s

Figur 4.5 4/9-11, vannføring 5,68 m<sup>3</sup>/s

Figur 4.6 5/9-11, vannføring 8,22 m<sup>3</sup>/s

- Strømslifossen er med liten vannføring lite synlig i landskapet.
- Allerede med en vannføring på  $0,9 \text{ m}^3/\text{s}$  framtrer fossen med to vannstrenger og et svakt vannslør idet den passerer øvre fossefall.
- Vannsløret og fossens preg øker med økende vannføring og gjør den til et blikkfang på grunn av sin hvitere farge i kombinasjon med slørvirkningen og elvegjelet som omgir den.
- Når vannføringsnivået overstiger  $4 \text{ m}^3/\text{s}$  flyter vannstrengene sammen og fossen framstår mer med stor inntryksstyrke som et betydelig landskapselement.
- Vannføringen fører også at elveløpet under fossen framtrer som et stryk over en strekning på ca 100 meter fram Strømslifossbrua.
- Fossefallet lager en sterk og karakteristisk lyd som sammen med den visuelle virkningen gir en meget verdifull landskapsopplevelse.

Anbefalt vannføring ca  $4 \text{ m}^3/\text{s}$ .

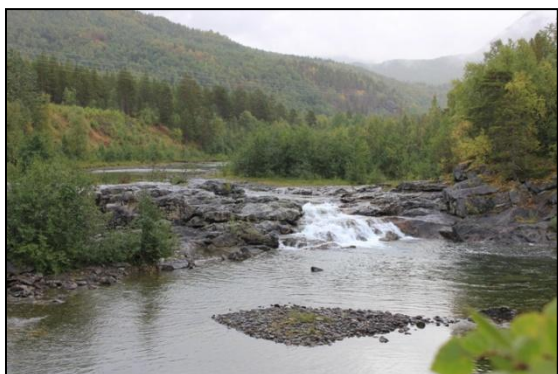
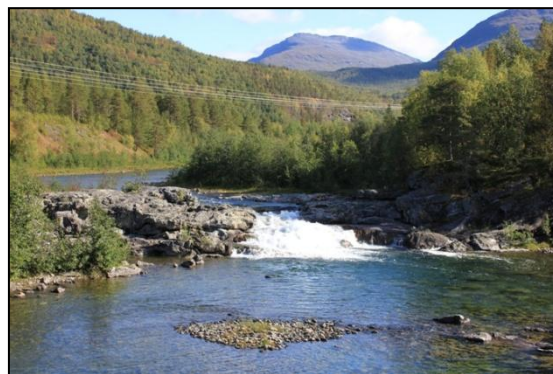
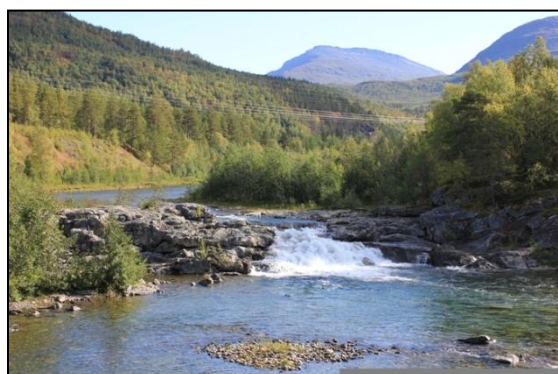
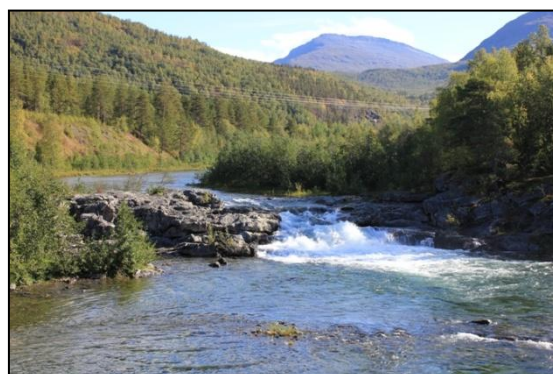
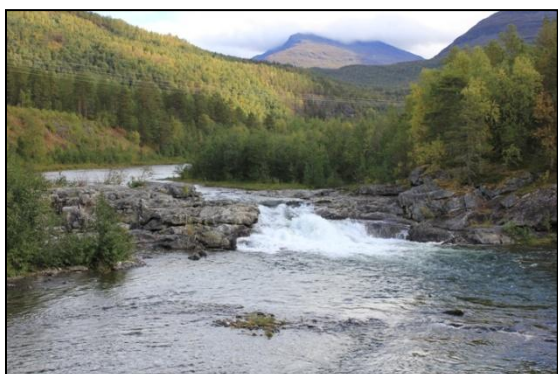
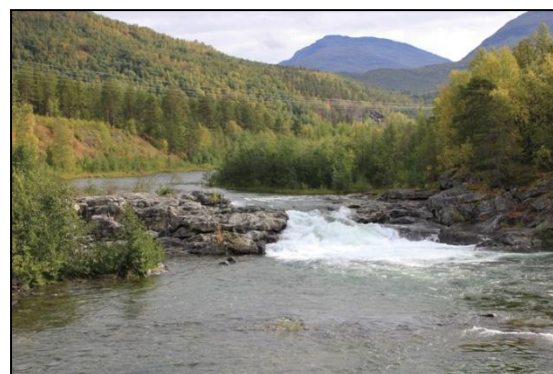
Figur 5.1 31/8-11, vannføring 1,12 m<sup>3</sup>/s

Figur 5.2 1/9-11, vannføring 2,13 m<sup>3</sup>/s

Figur 5.3 2/9-11, vannføring 2,68 m<sup>3</sup>/s

Figur 5.4 3/9-11, vannføring 4,67 m<sup>3</sup>/s

Figur 5.5 4/9-11, vannføring 5,85 m<sup>3</sup>/s

Figur 5.6 5/9-11, vannføring 8,47 m<sup>3</sup>/s

- Strømsmofossen lite synlig i landskapet med liten vannføring.
- Vannet framstår ved alle vannføringer som hvitt.
- Allerede med en vannføring på ca 2 m<sup>3</sup>/s flyter fossen over vannstrengene som deler den i tre deler og blir et langt mer markant landskapselement.

- Ved en vannføring på 4,6 m<sup>3</sup>/s fyller fossen hele det trange elveløpet og danner en sterk kvit strøm som strekker seg utover de stille partiene nedstrøms fossen.

- Fossens preg øker med økende vannføring opptil et nivå ca 4 m<sup>3</sup>/s. Etter dette nivået påvirkes ikke fossens form og størrelse med en økende vannføring.

- Vannføring over ca 4 m<sup>3</sup>/s fører ikke til at fossen oppleves på en mer framtrædende måte i vassdragslandskapet. Fyllinga/vannstanden i kulp nedstrøms øker og lydstyrken av fossefallet blir mer markant.

- Fossen uansett vannføring vil ikke oppnå mer enn middels inntrykkstyrke, men framstår uansett som et viktig visuelt og estetisk landskapselement.

Anbefalt vannføring ca. 3 m<sup>3</sup>/s.

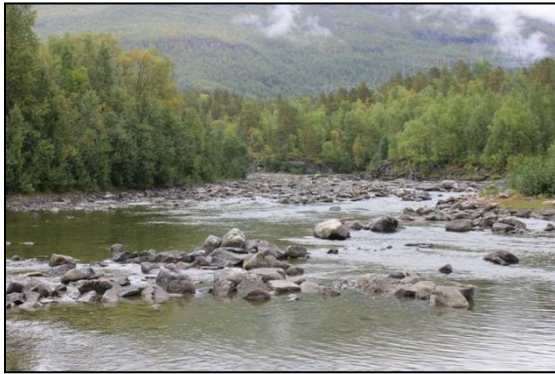
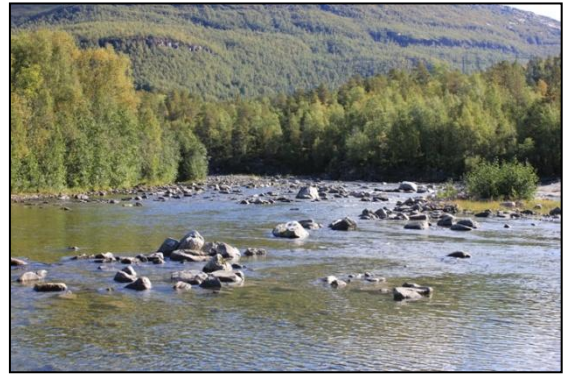
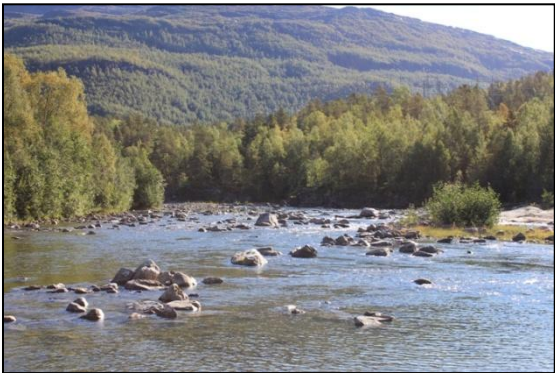
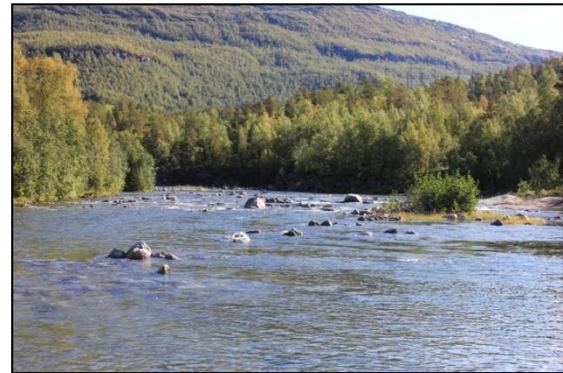
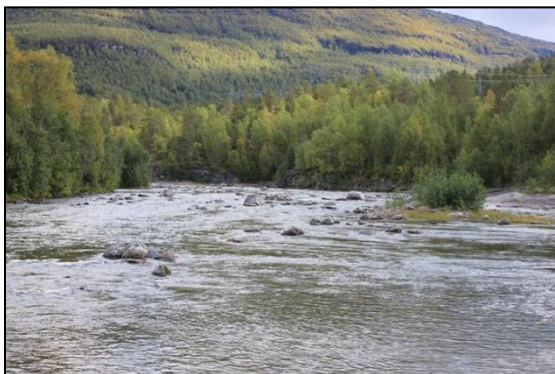
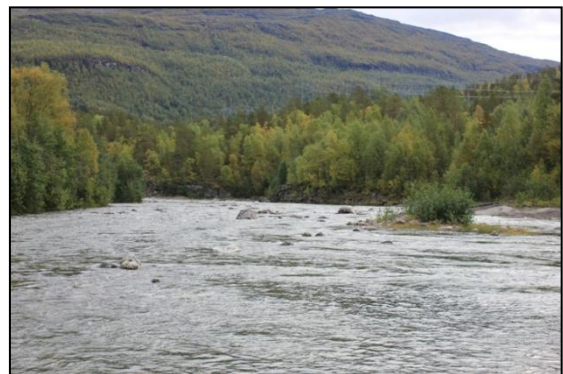
Figur 6.1 31/8-11, vannføring 1,12 m<sup>3</sup>/s

Figur 6.2 1/9-11, vannføring 2,13 m<sup>3</sup>/s

Figur 6.3 2/9-11, vannføring 2,68 m<sup>3</sup>/s

Figur 6.4 3/9-11, vannføring 4,67 m<sup>3</sup>/s

Figur 6.5 4/9-11, vannføring 5,85 m<sup>3</sup>/s

Figur 6.6 5/9-11, vannføring 8,47 m<sup>3</sup>/s

- Det visuelle inntrykket av elva forandrer seg lite ved de laveste vannføringene.
- Ved en vannføring på ca 4,7 m<sup>3</sup>/s framstår elva med en naturlig sammenhengende vannflate og et vannspeil som dekker store deler av eksisterende elveleie.
- Det oppstår hvitt vann på deler av overflaten og strykkarakteren oppleves svakt.
- Ved økende vannføring blir vannspeilet med sammenhengende.
- Karakteren av stryk framstår på en synlig måte først med en vannføring på ca 8 m<sup>3</sup>/s.
- Bildeserien illustrerer at fargen på vannet i sterk grad er avhengig av lysforholdene.

Anbefalt vannføring ca. 4,0 m<sup>3</sup>/s
