## NOTAT

OPPDRAAG	<b>Detaljregulering datasenter Straumsmo</b>	DOKUMENTKODE	10217317-RIGberg-NOT-001
EMNE	Skredfareutredning	TILGJENGELIGHET	Åpen
OPPDRAAGSGIVER	<b>Norkraft Prosjekt AS</b>	OPPDRAAGSLEDER	Trude Johnsen
KONTAKTPERSON	Dag-Arne Arnesen Wensel	SAKSBEHANDLER	Mariia Pihlainen
KOPI		ANSVARLIG ENHET	10235013 Bergteknikk Nord

## SAMMENDRAG

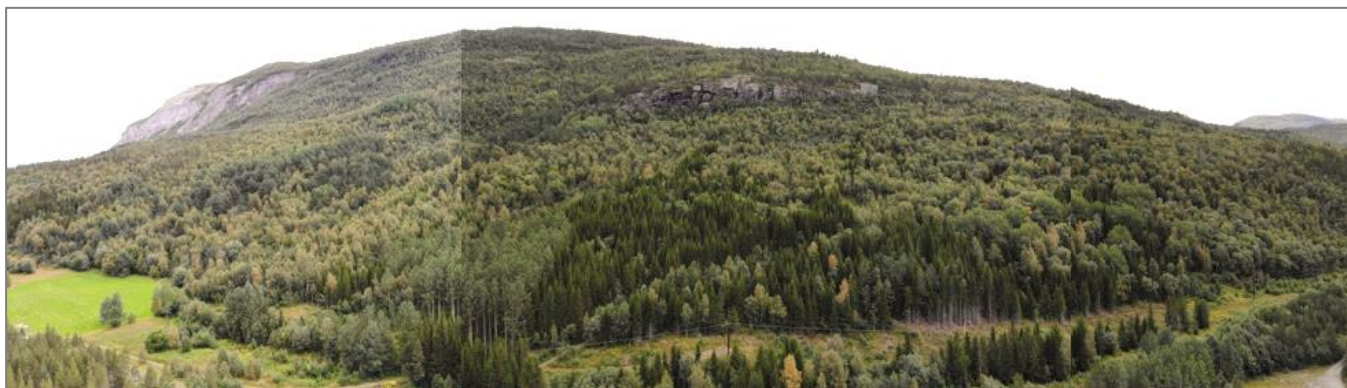
Figur 1. Sammensatt panoramabilde tatt med drone, sett mot skråningen i nord.

Det aktuelle planområdet ligger ved Straumsmoen i Østerdalen på nordsiden av Barduelva, se Figur 3. Terrenget på begge sider av dalen er forholdsvis slak ( $<25^\circ$ ) unntatt noen brattere bergpartier. De aktuelle vurderte skråninger er tett bevokst med skog. Skogen består hovedsakelig av gammel løvskog med enkelte felt av bartrær i nedre del av skråningen. Stammediameter varierer fra 15-40 cm, avhengig av tresort og alderen på treet. Skråningen på nordsiden av planområdet flater betydelig ut over 400 høydemeter (Figur 1), mens på sørsiden er tilstøtende skråning ca. 500 m høy (Figur 2).

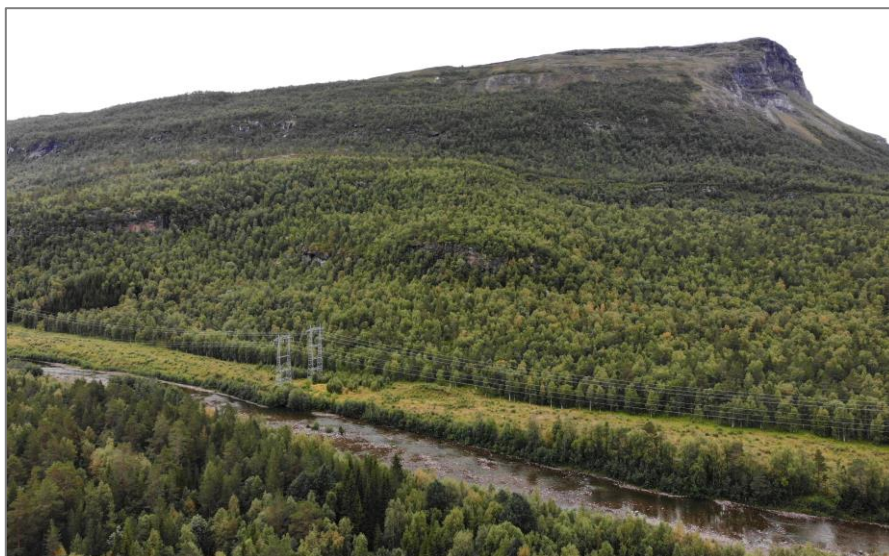
Figur 2. Dronebilde mot skråningen i sør, på andre siden av Barduelva.

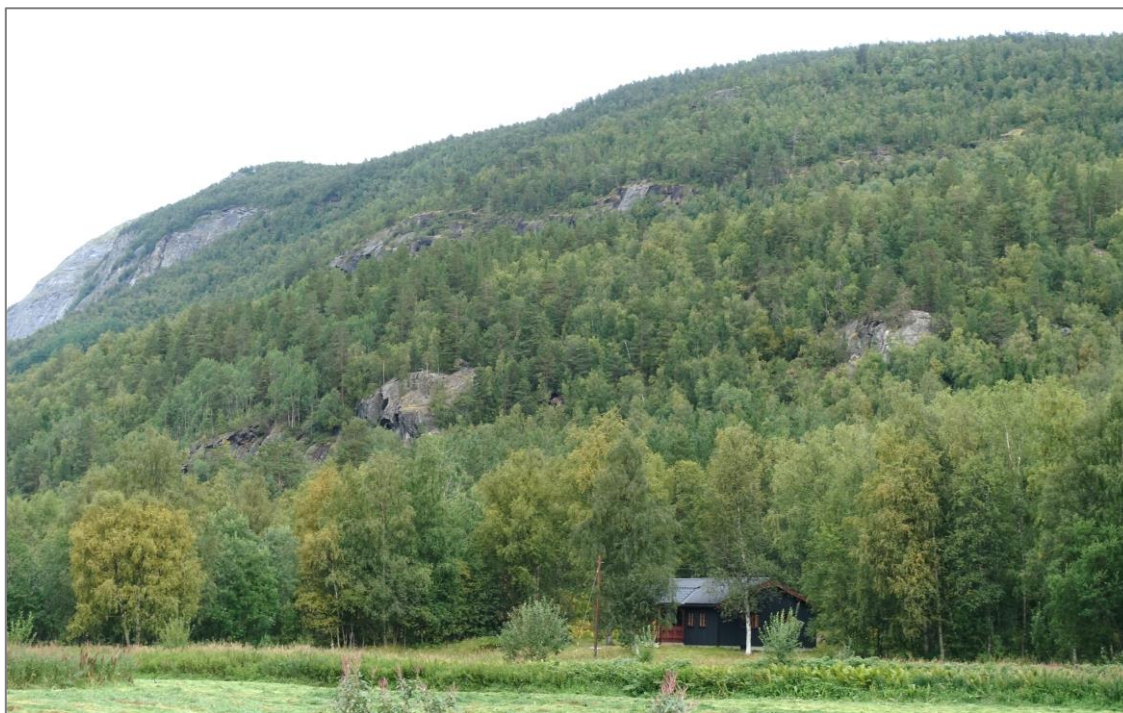
Figur 6. Oversikt over bratte bergskrenter nord for kartleggingsområdet, sett ca. mot nord. Det bratte svaberget til venstre på bildet er utenfor påvirkningsområdet.

Det finnes enkelte bergpartier som er brattere enn  $>45^\circ$  i sideskråningene på begge sider av dalen, der steinsprang potensielt kan utløses, se Figur 6. Det er observert oppsprukket og delvis overhengende berg i slike brattskrenter på begge sider. Imidlertid er skråningene terrasserte og nokså slake ( $\leq 20^\circ$ ) nedenfor de potensielle løsneområdene, og ev. nedfall vil derfor ikke nå langt. Hovedsakelig ligger de potensielle løsneområdene i forholdsvis lang avstand fra planområdet, og på grunn av terrengformasjonene og relativt slakt terreng er det ikke fare for at steinsprang vil nå ned til planområdet. Dette bekreftes av både lokasjon av eldre avsetninger (Figur 5), samt modellering av steinsprang i Rockyfor3D (Figur 7).

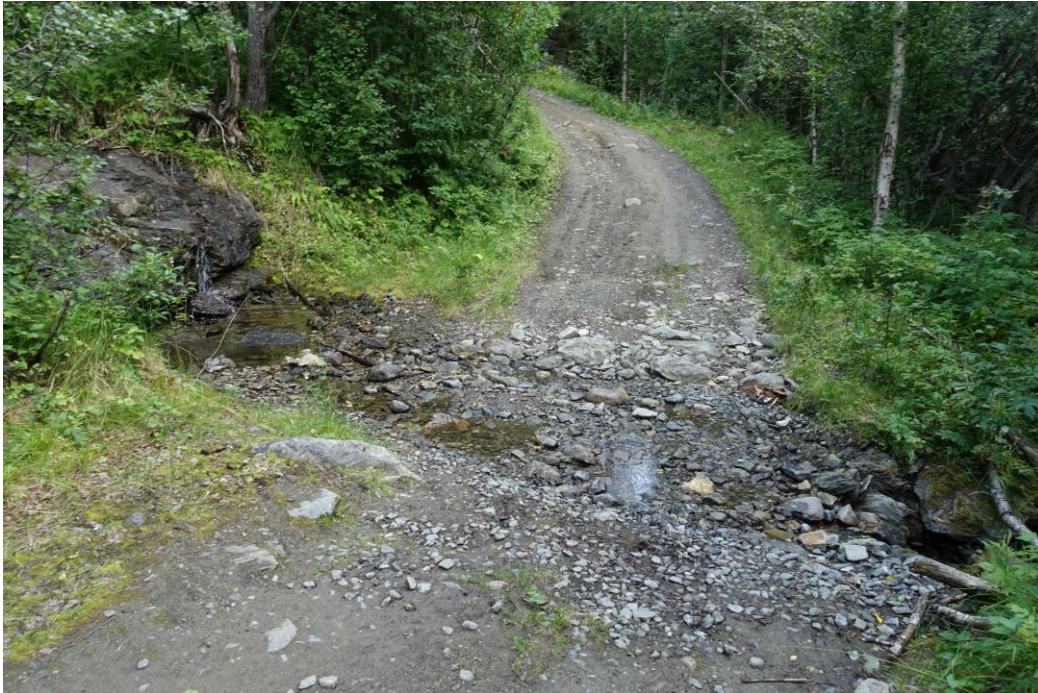
Figur 8. Bekk ved Infopunkt ID 3 (se figur 5).

ID	Observasjoner
1	Bekkeløp demmet med stein
2	Vann fra skråningen renner uten tydelig løp over vei. Slakt terreng både oppover og nedenfor, ikke fare for utglidning av vei. Tynt med løsmasser, berg i dagen. Eventuelle skred langs denne bekken vil kun ramme masseuttaket utenfor planområdet.
3	Bekk over veien, berg ovenfor, erosjonsutsatte løsmasser nedenfor. Se figur 8.

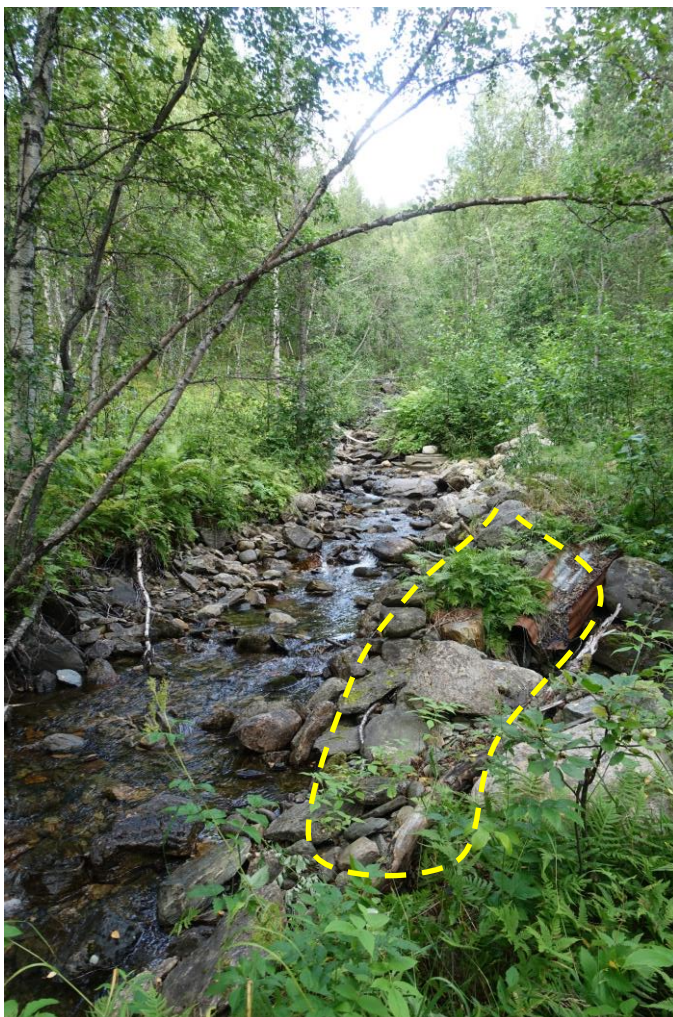
Figur 9. Bekk ved infopunkt ID 1 (se figur 5). Bekken deler seg i to her, men den ene bekken er demmet (menneskelig tiltak), demningen stippet med gult.

Bekkefar som renner fra høyereliggende terreng på nordsiden av planområdet renner delvis på berg, delvis på morenemasser med blandet kornstørrelse fra sand og grus til store stein. Helningen er nokså slak (~20°) i de delene der løsmasser er tilgjengelig og vegetasjonen vokser tett rundt bekkene (stabiliserende effekt). Det er ikke observert erosjon i sidene til bekkene, men ifølge erfaringer til de lokale kan være betydelig vannføring i hvert fall langs bekken lengst øst i skråningen (Figur 9).
