Trulssen Invest AS

Steinbrudd Valørholtet, Bardu

Driftsplan

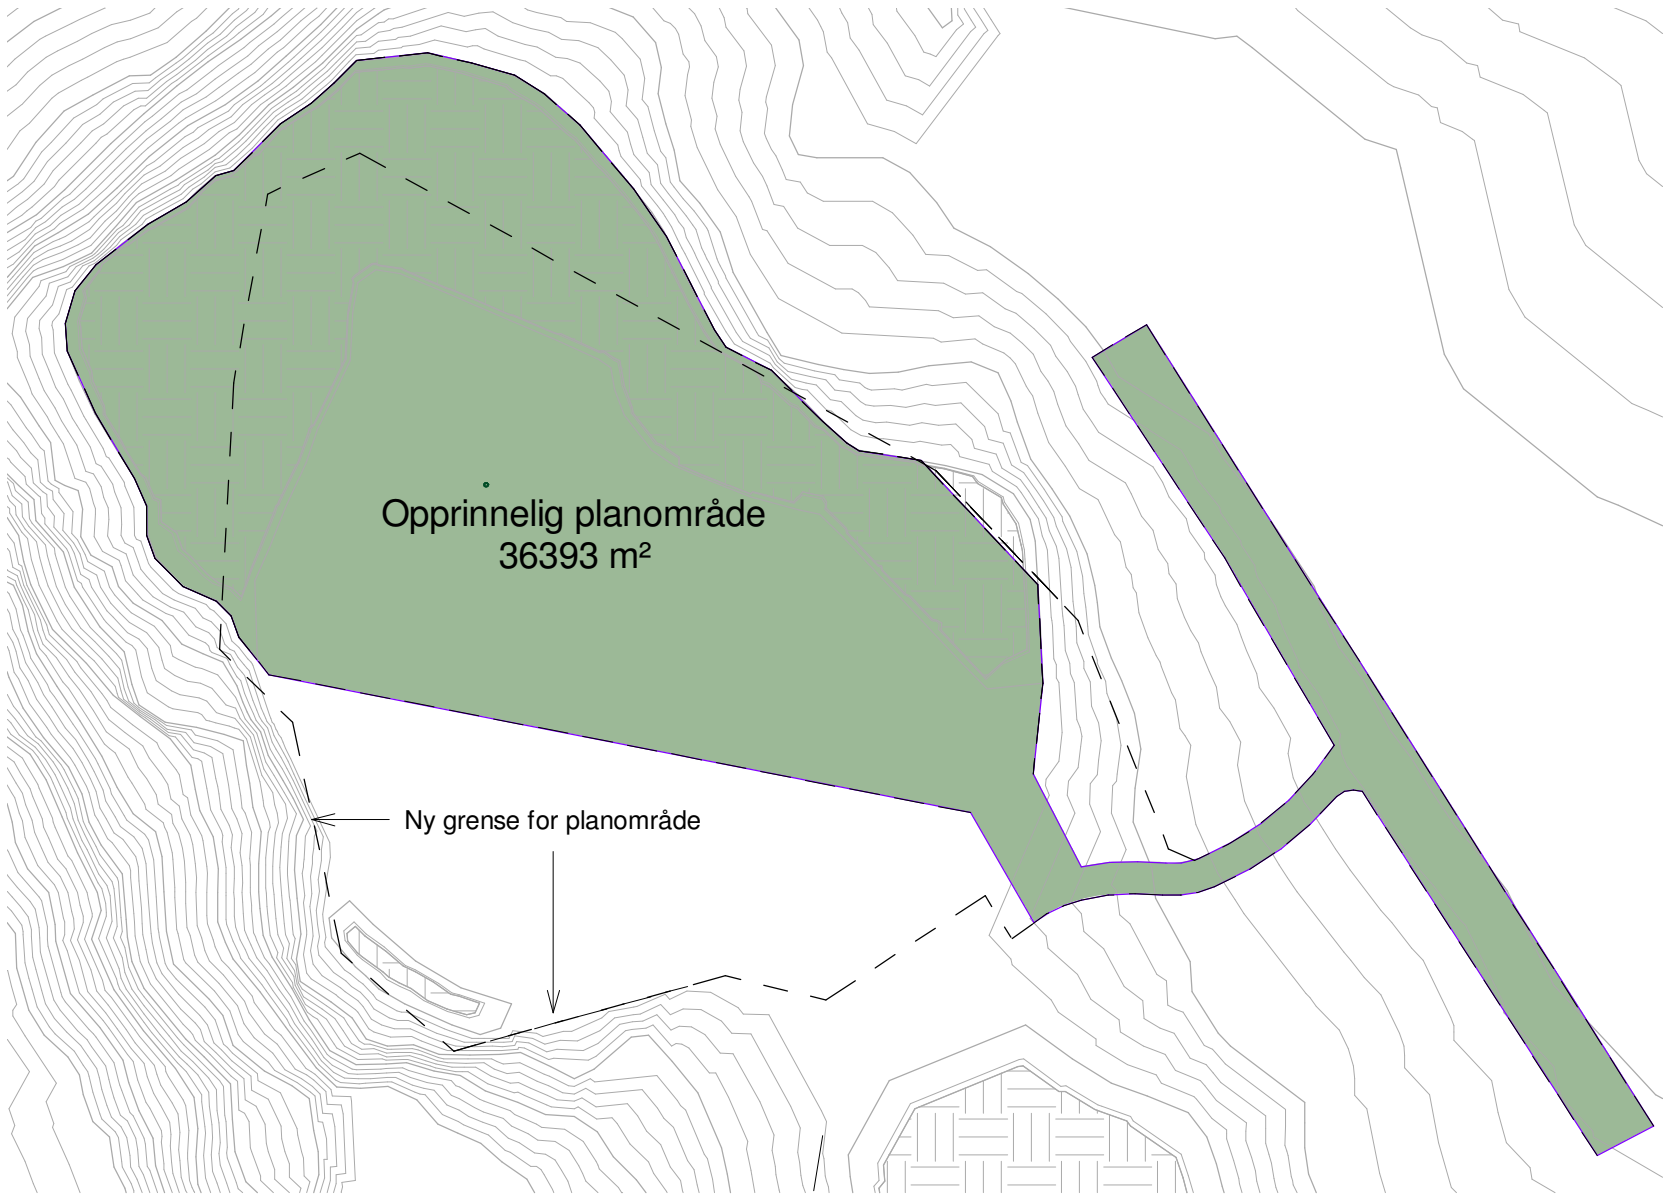
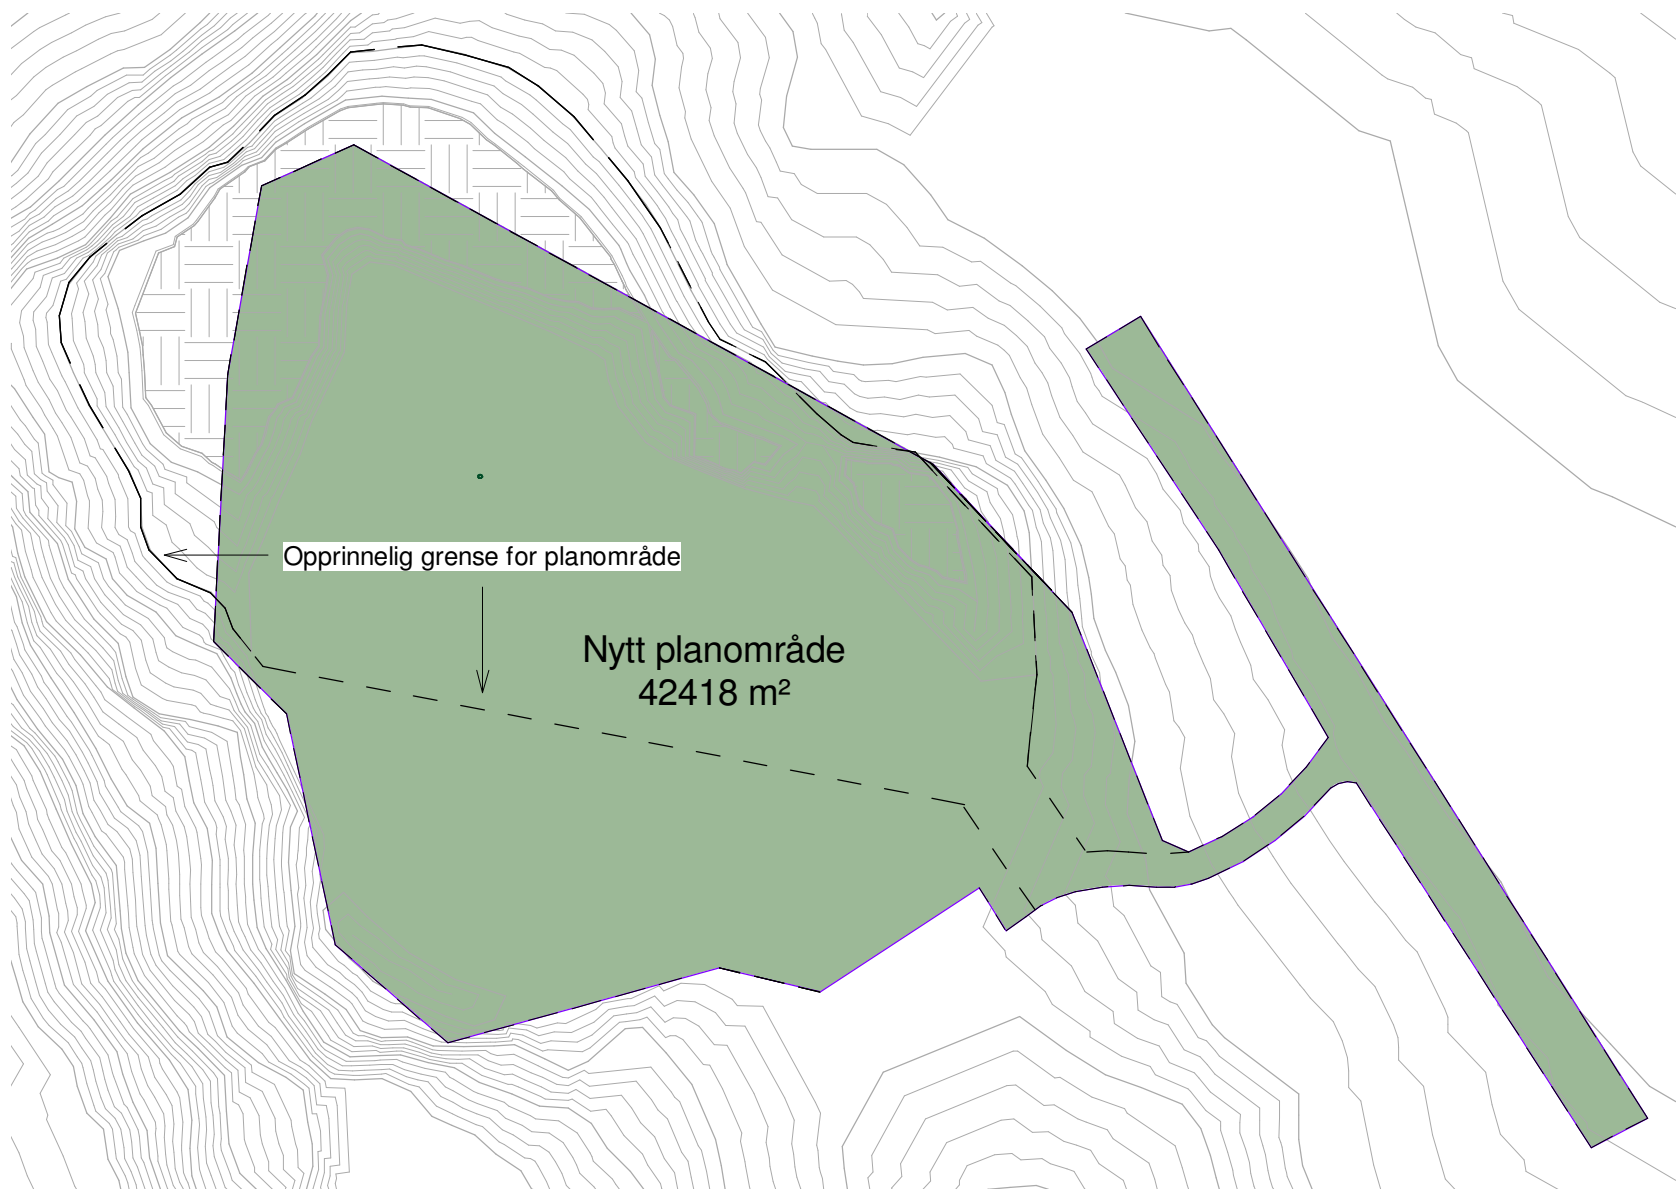
Rev	Dato	Tekst	Tegn.	Kontr.	Oppdragsgiver:	Prosjekt			
					Trulssen Invest AS	Steinbrudd Valørholtet, Bardu			
					Tegningsnavn	Dato:	Tegnet av:	Kontrollert av:	Rev. dato:
					Endring av planområdet	20.02.14	KJ	KJ	
					Tegningsstatus	Prosjektnr.:	Målestokk:	Tegningsnr.:	Rev.:
					Driftsplan	1223	1 : 2000	A105

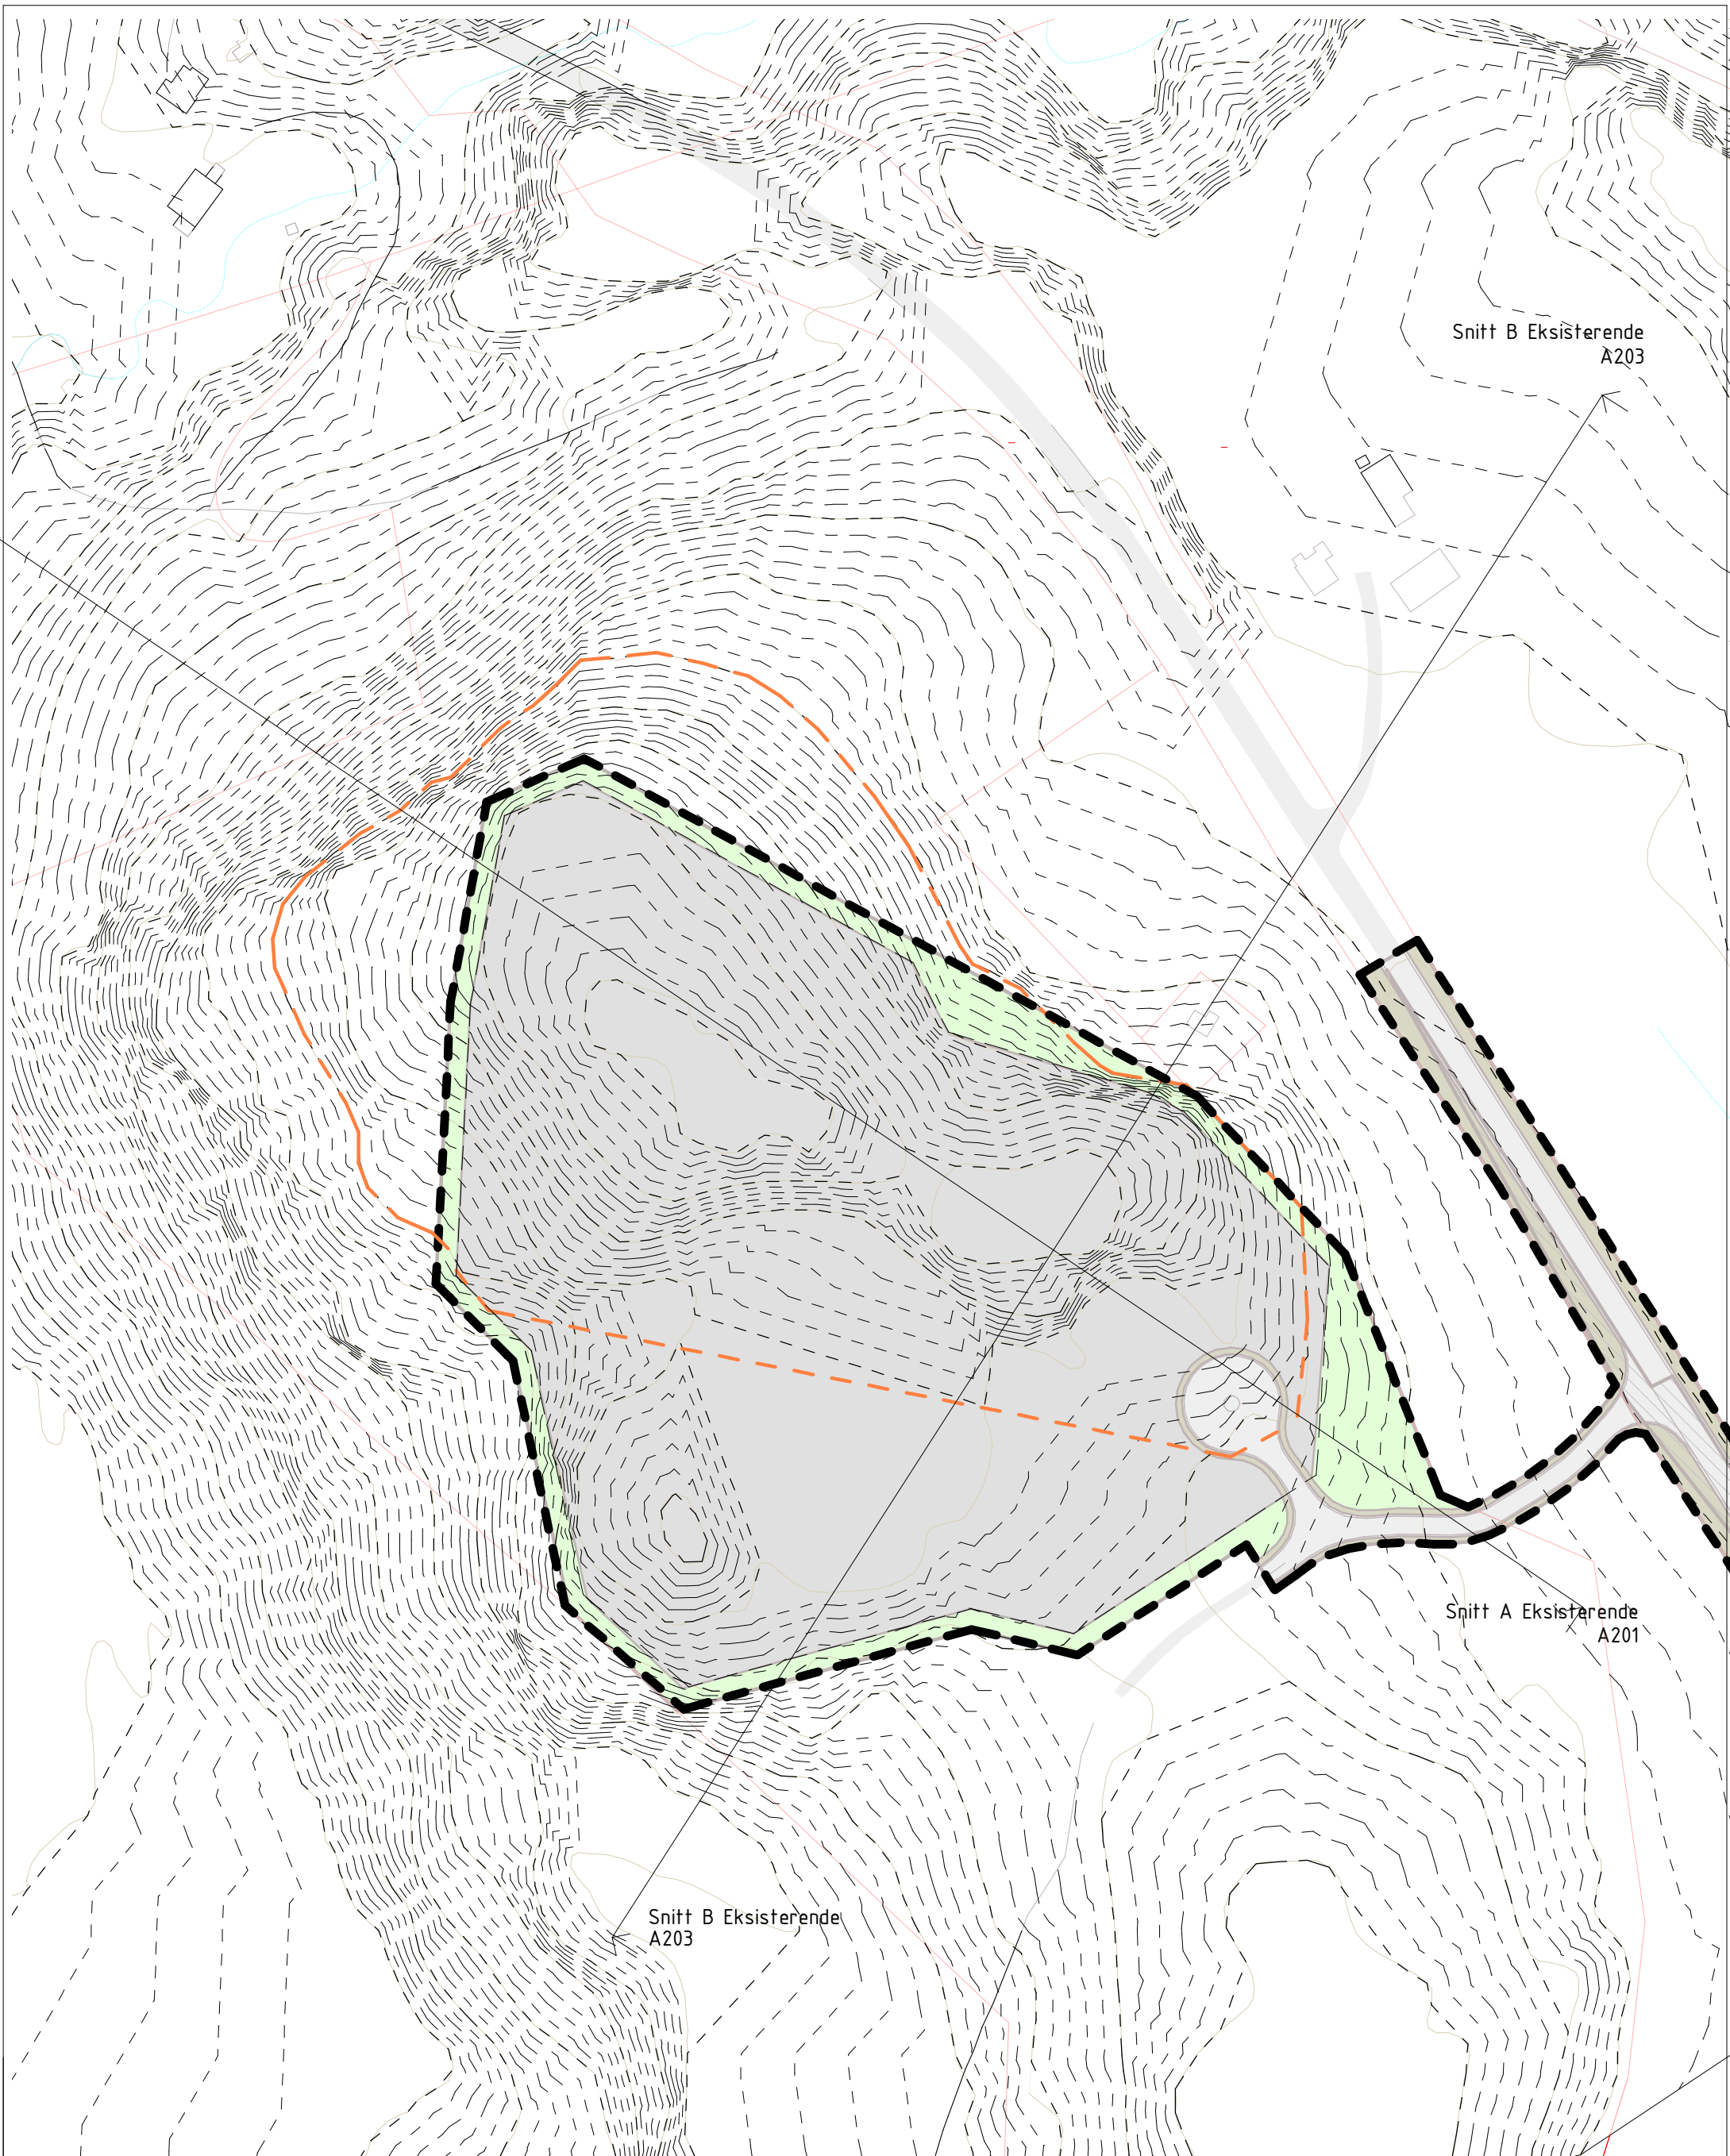
A101

Situasjonsplan Eksisterende

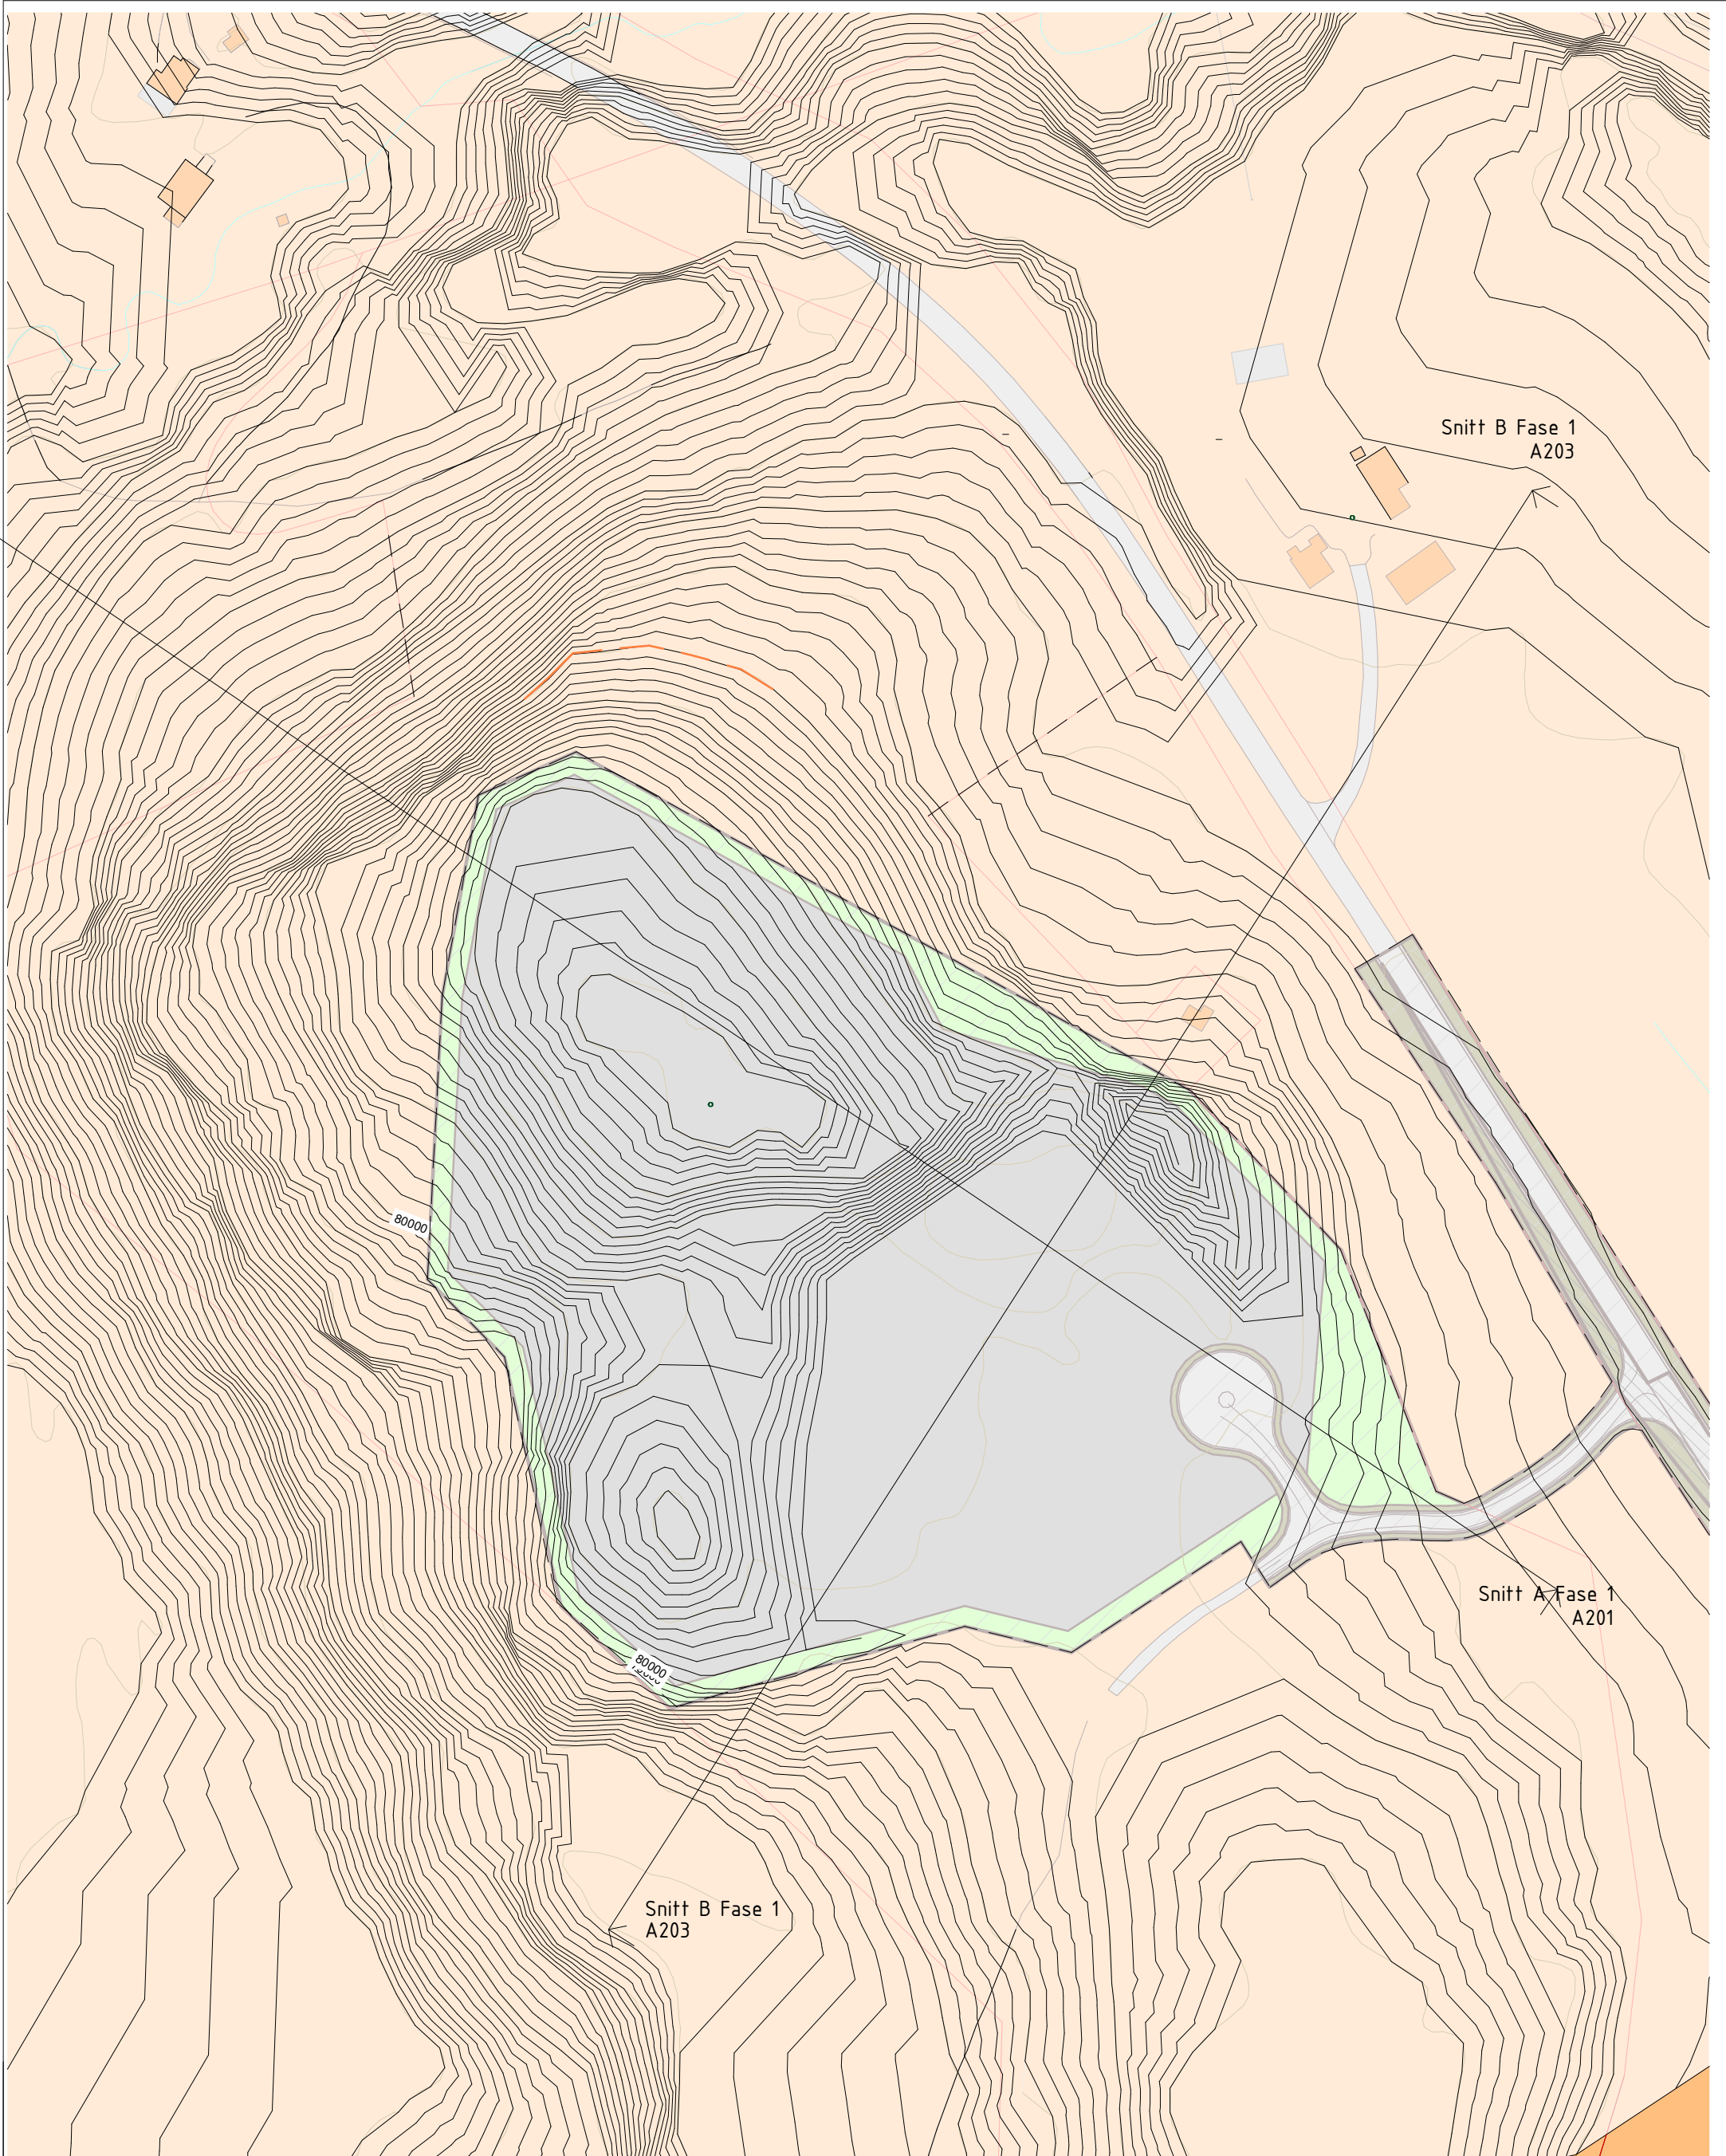
Rev	Dato	Tekst	Tegn.	Kontr.	Oppdragsgiver: Trulssen Invest AS	Prosjekt Steinbrudd Valørholtet, Bardu			
					Tegningsnavn Situasjonsplan Fase 1	Dato: 20.02.14	Tegnet av: KJ	Kontrollert av: KJ	Rev. dato:
					Tegningsstatus Driftsplan	Prosjektnr.: 1223	Målestokk: 1 : 1500	Tegningsnr.: A102	Rev.:

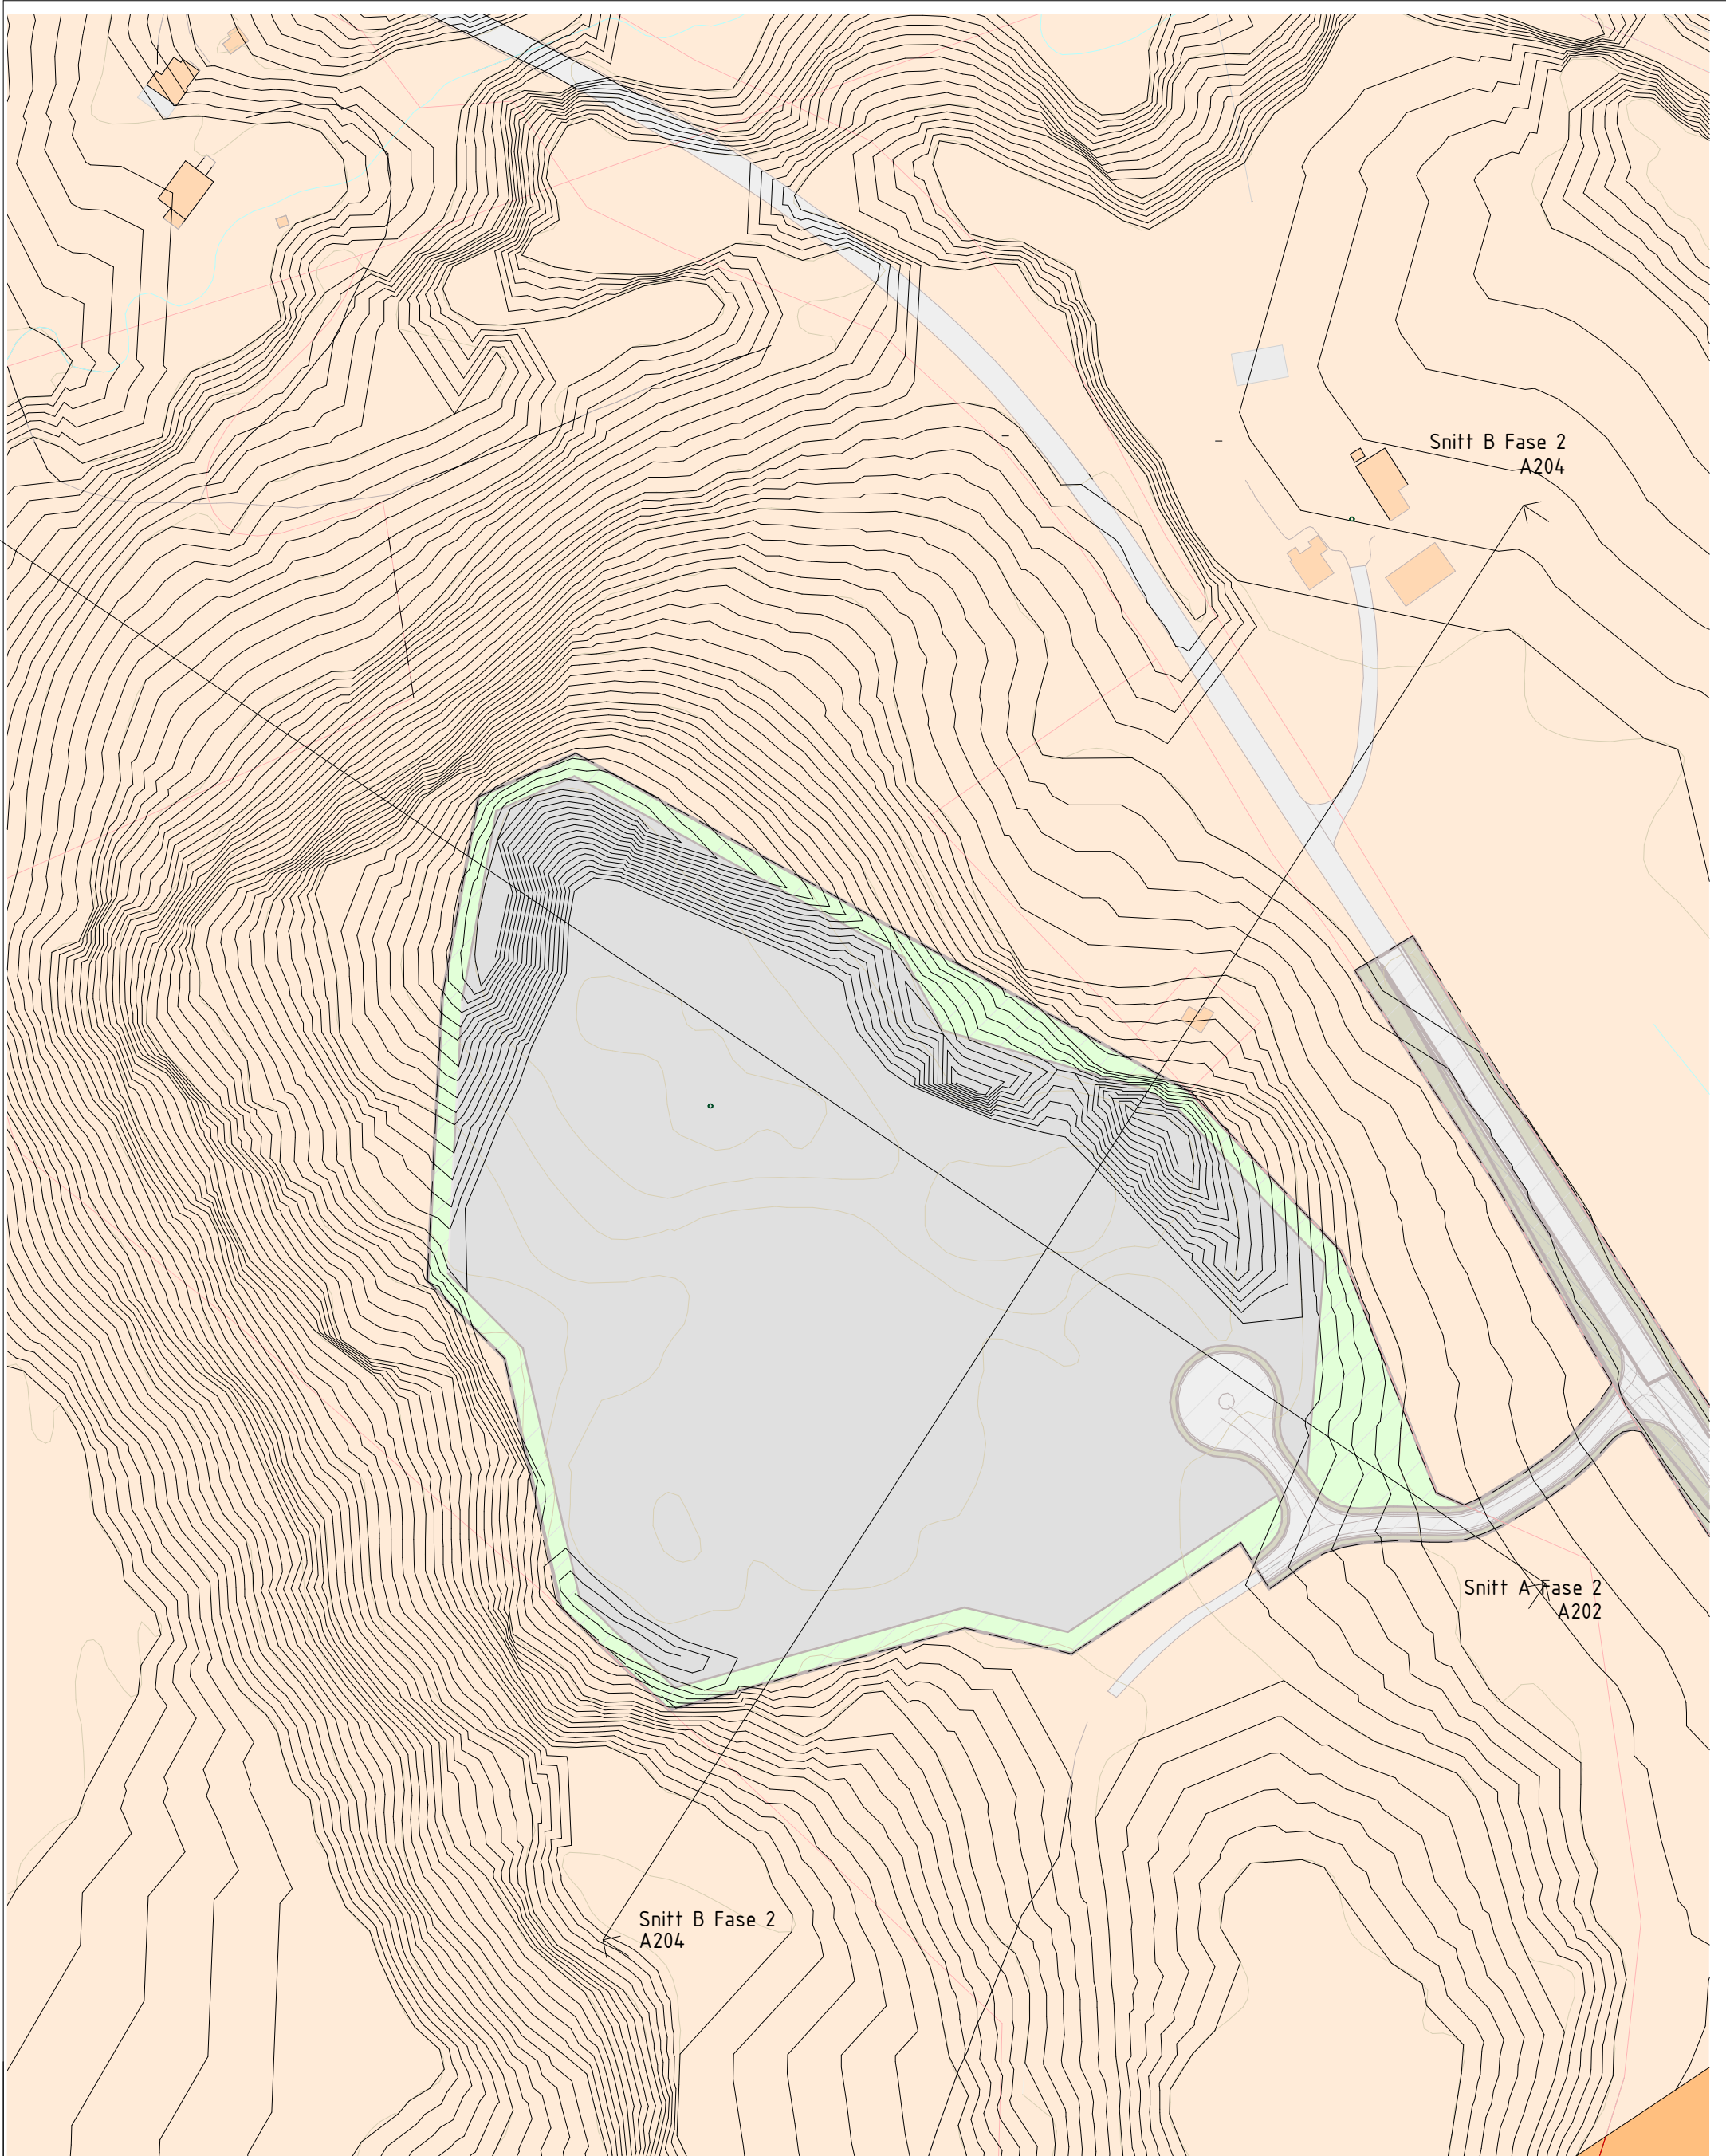
Rev	Dato	Tekst	Tegn.	Kontr.	Oppdragsgiver: Trulssen Invest AS			Prosjekt Steinbrudd Valørholtet, Bardu			
					Tegningsnavn Situasjonsplan Fase 2			Dato: 20.02.14	Tegnet av: KJ	Kontrollert av: KJ	Rev. dato:
					Tegningsstatus Driftsplan		Prosjektnr.: 1223	Målestokk: 1 : 1500	Tegningsnr.: A103		Rev.:

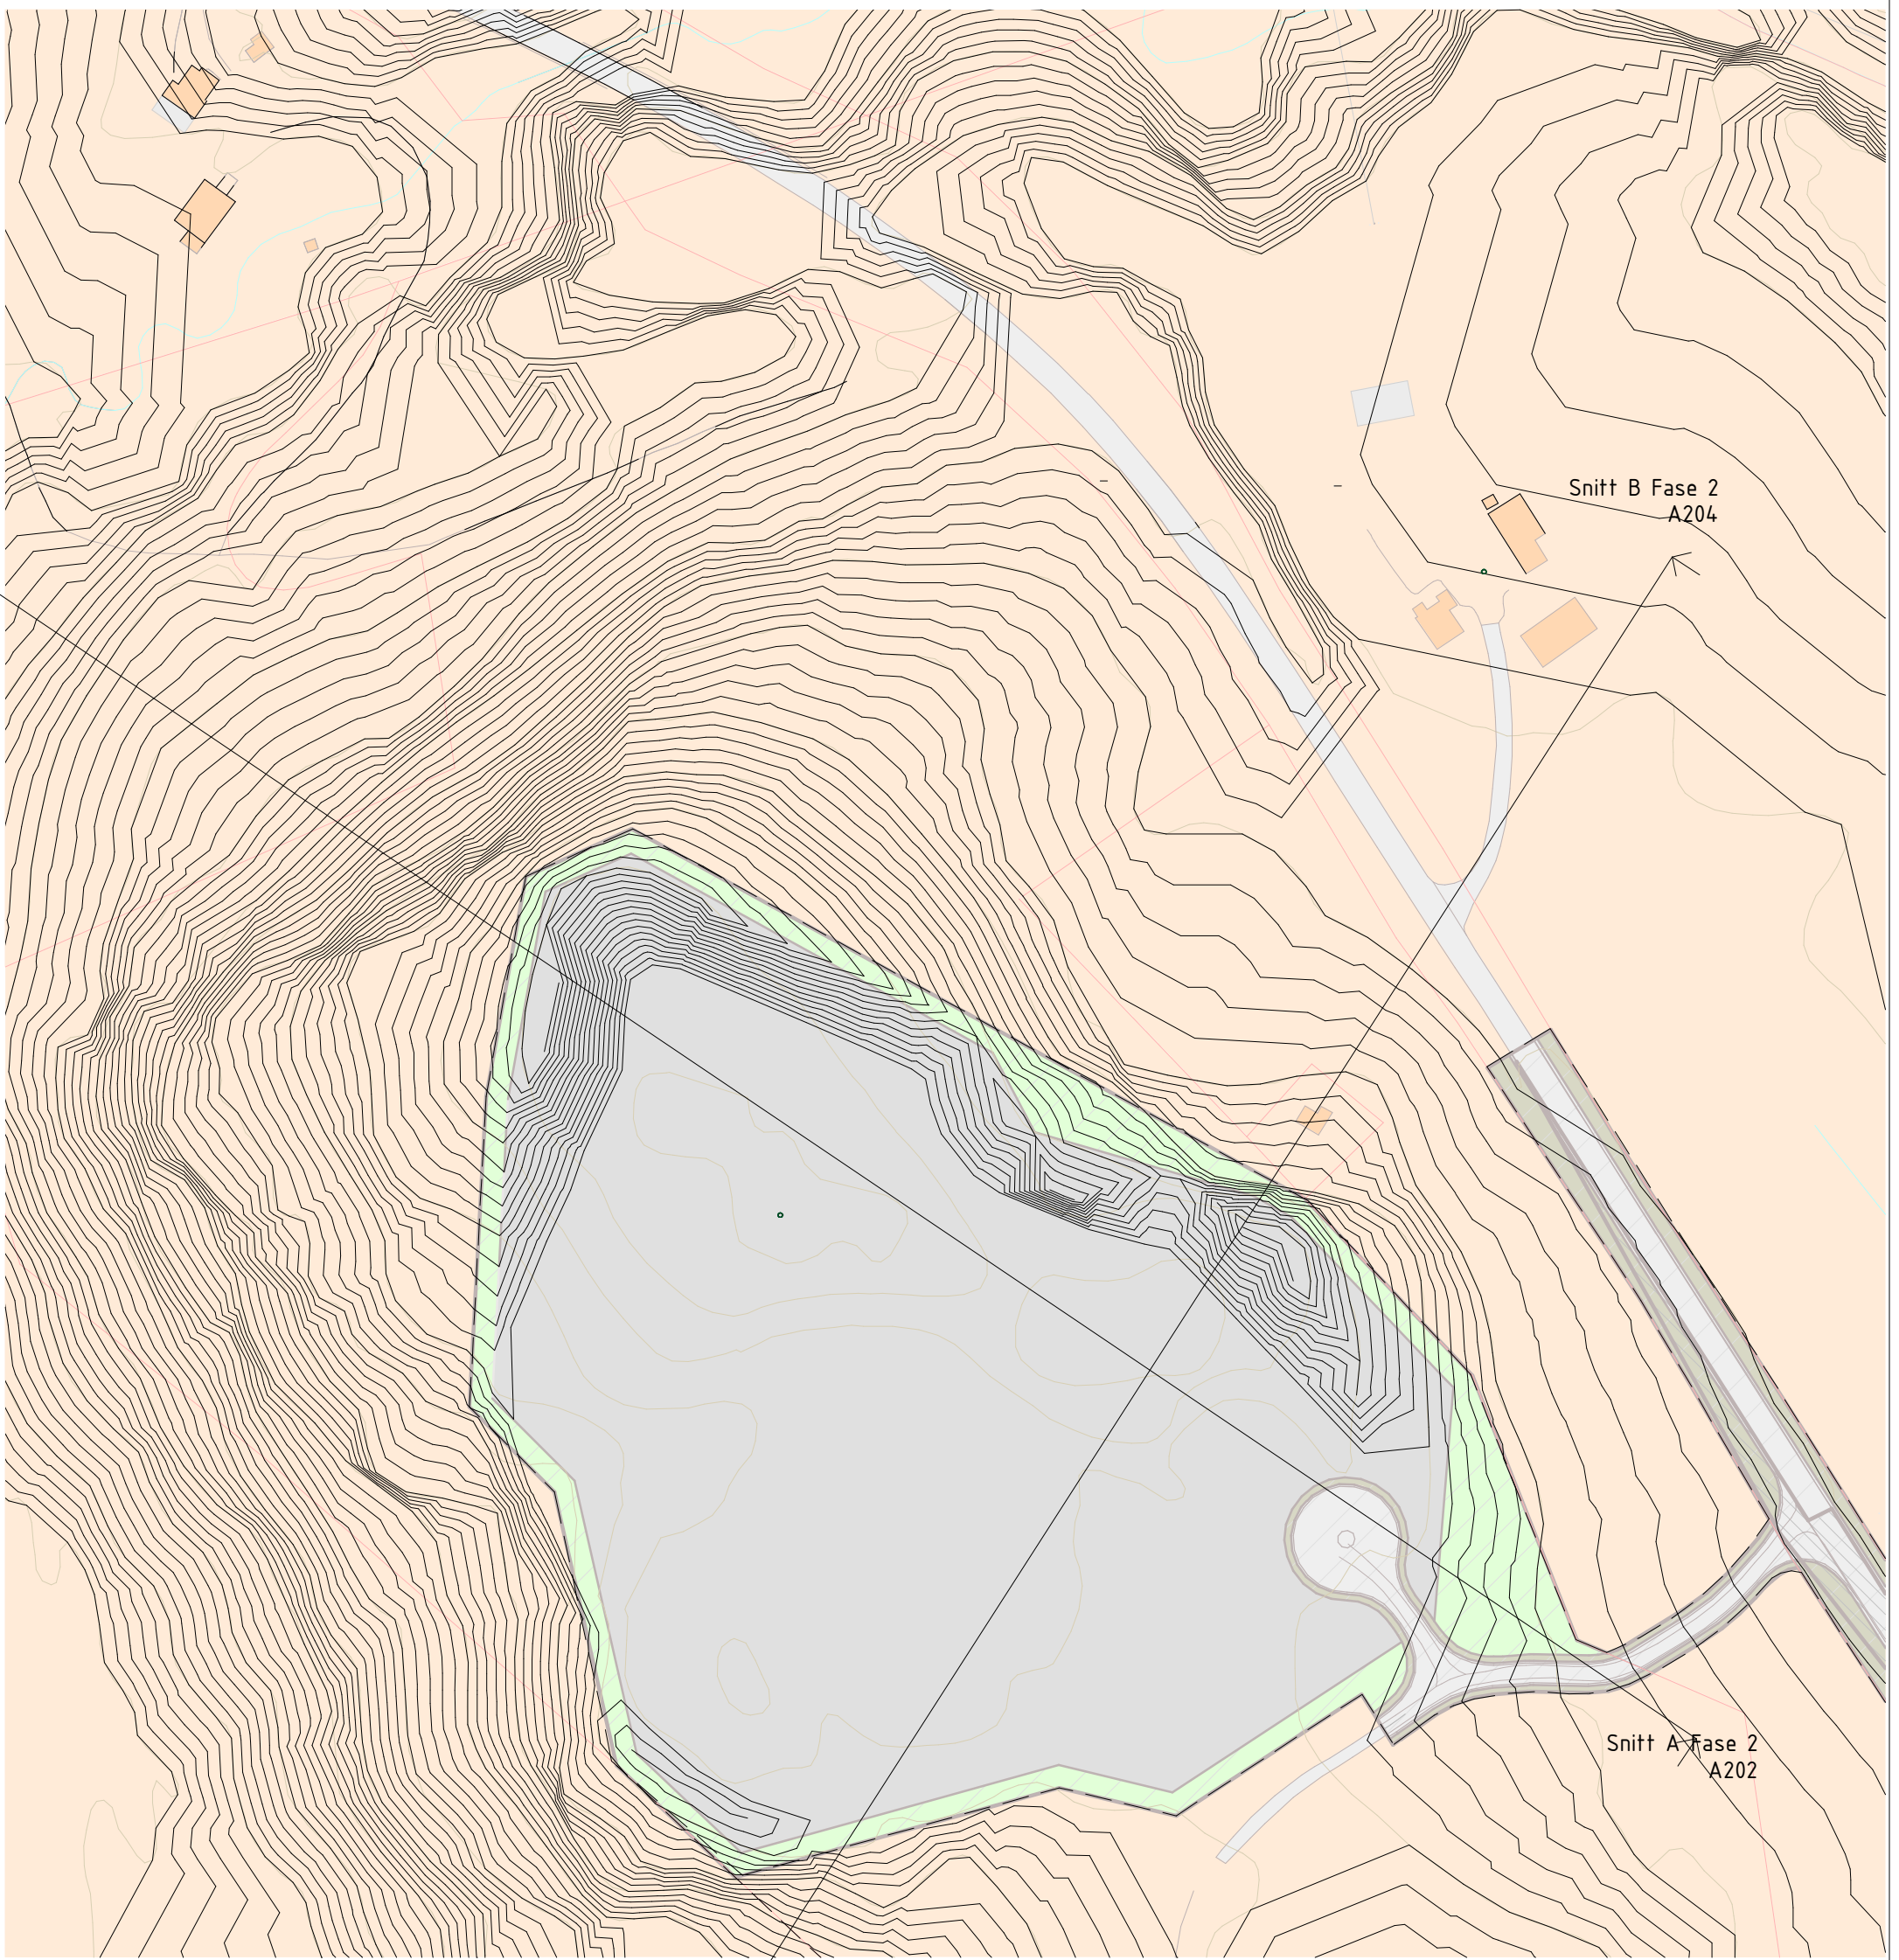
Fase	Prosjektert Areal	Overflate Areal	Netto Utgraving / Fylling	Utgraving	Fylling	Kommentar
76222.58 m ³						
Fase 1	309521 m ²	323793 m ²	-75337.91 m ³	76222.58 m ³	884.67 m ³	
172183.44 m ³						
Fase 2 og avslutning	309521 m ²	323619 m ²	-168412.88 m ³	172183.44 m ³	3770.55 m ³

Rev	Dato	Tekst	Tegn.	Kontr.	Oppdragsgiver:	Prosjekt					
					Trulssen Invest AS				Steinbrudd Valørholtet, Bardu		
					Tegningsnavn:	Dato:	Tegnet av:	Kontrollert av:	Rev. dato:		
					Situasjonsplan Avslutning				20.02.14	KJ	KJ
					Tegningsstatus:	Prosjektnr.:	Målestokk:	Tegningsnr.:	Rev.:		
					Driftsplan	1223	1 : 1500	A104

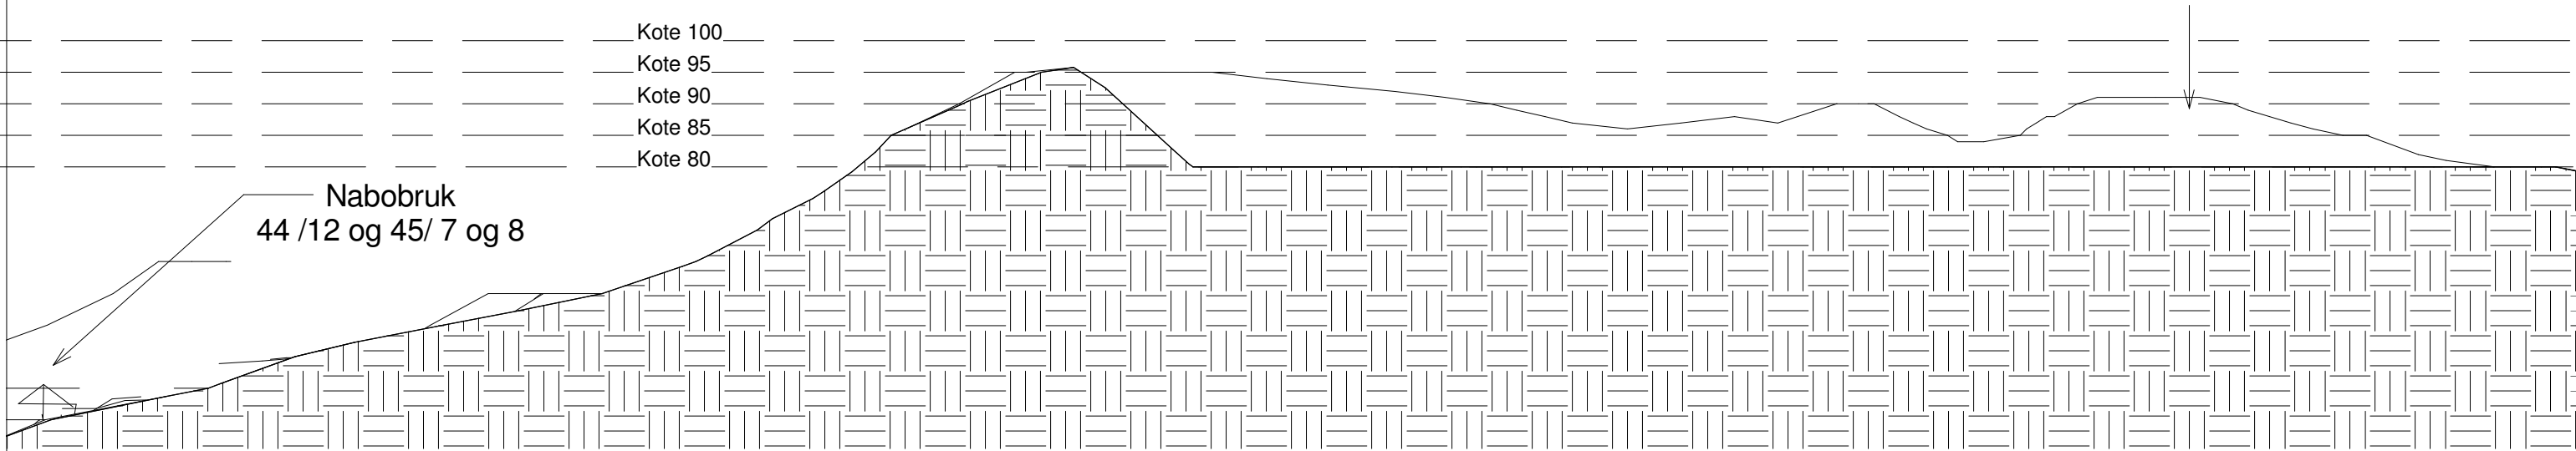
Snitt A Fase 2

Tidliger steinbrudd, nyåpnet 2013

Kote 100
Kote 95
Kote 90
Kote 85
Kote 80

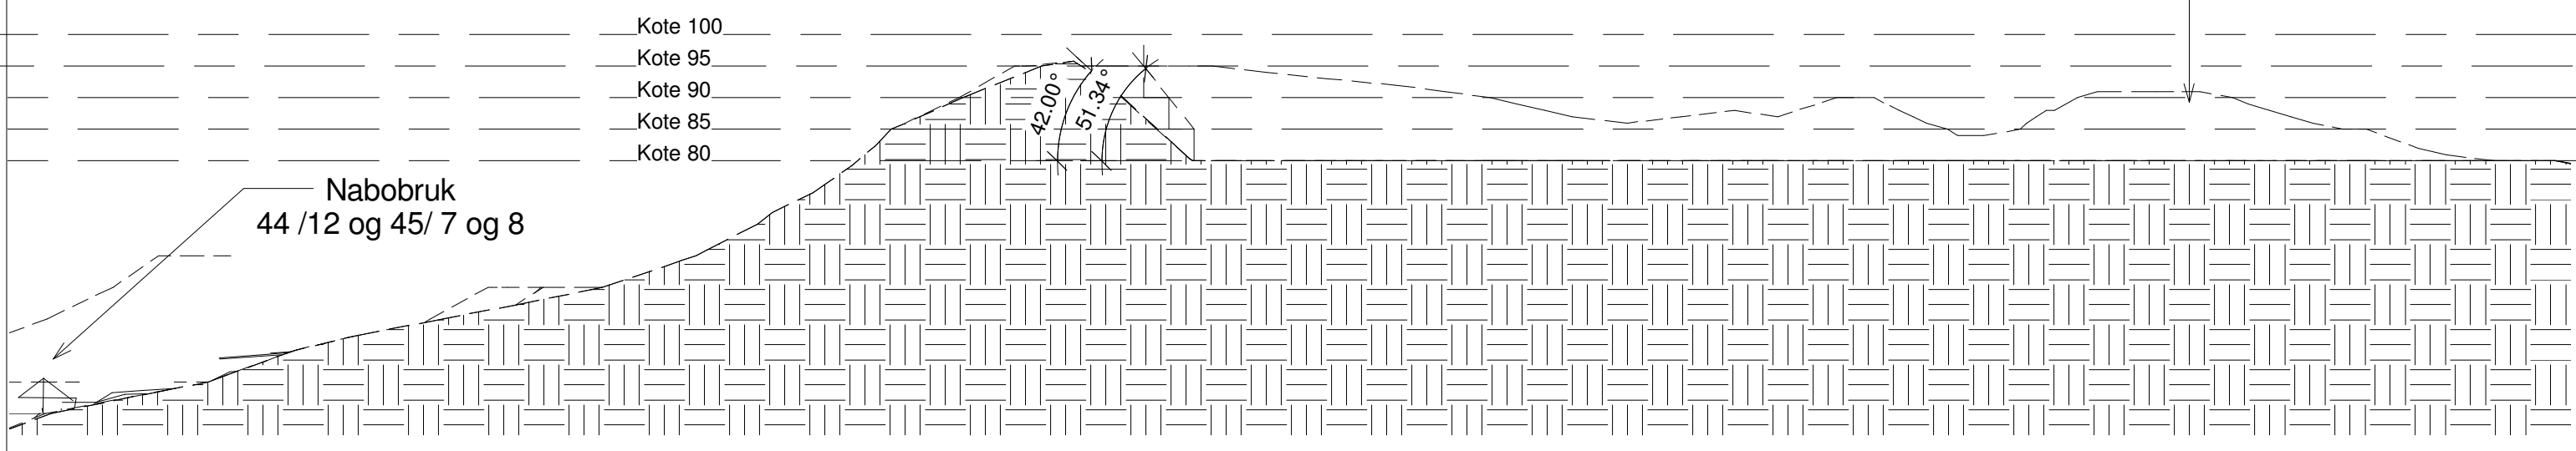
Snitt A Avslutning

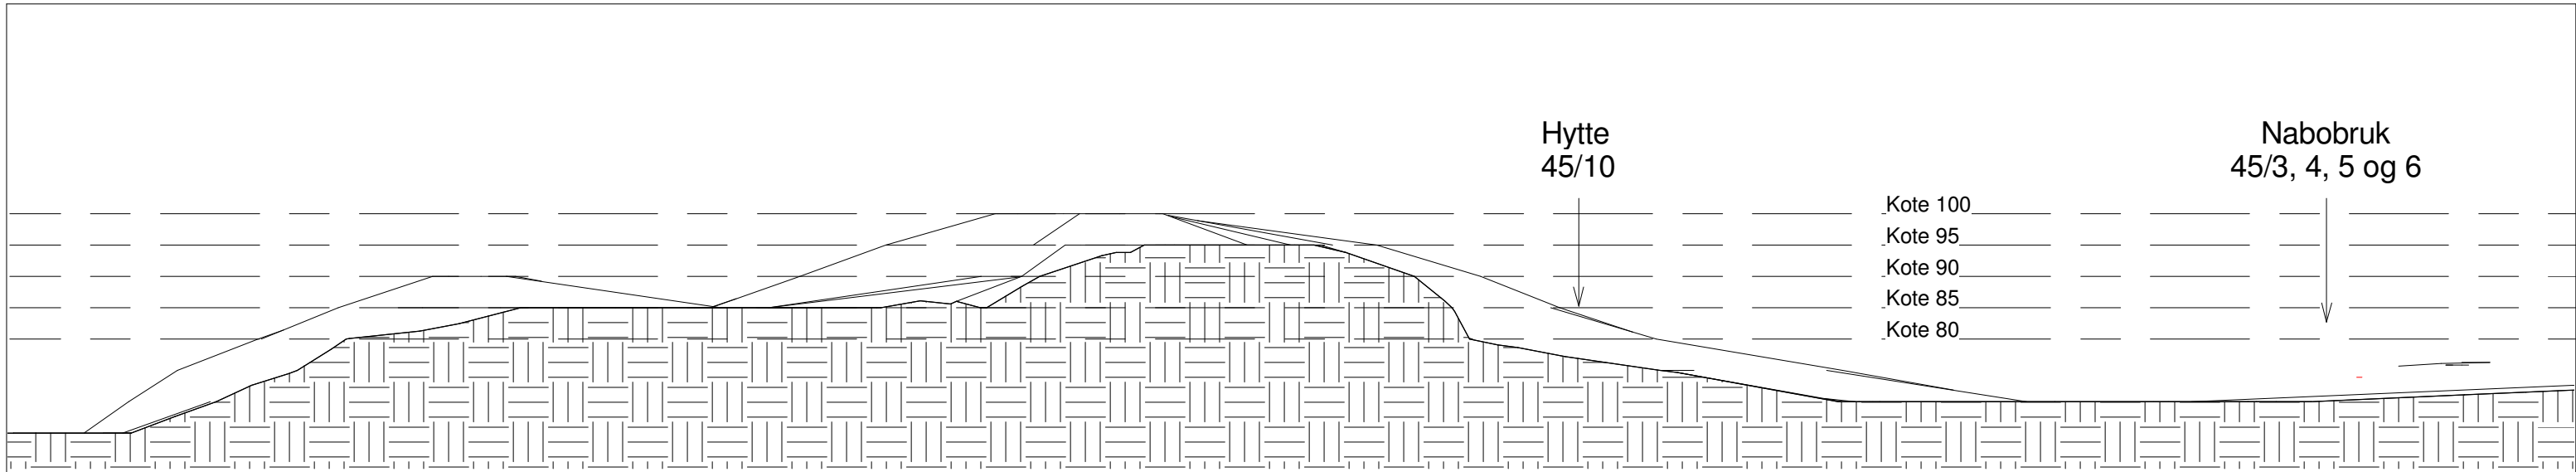
Snitt B Eksisterende
