Trulssen Invest AS

Steinbrudd Valørholtet, Bardu

Driftsplan

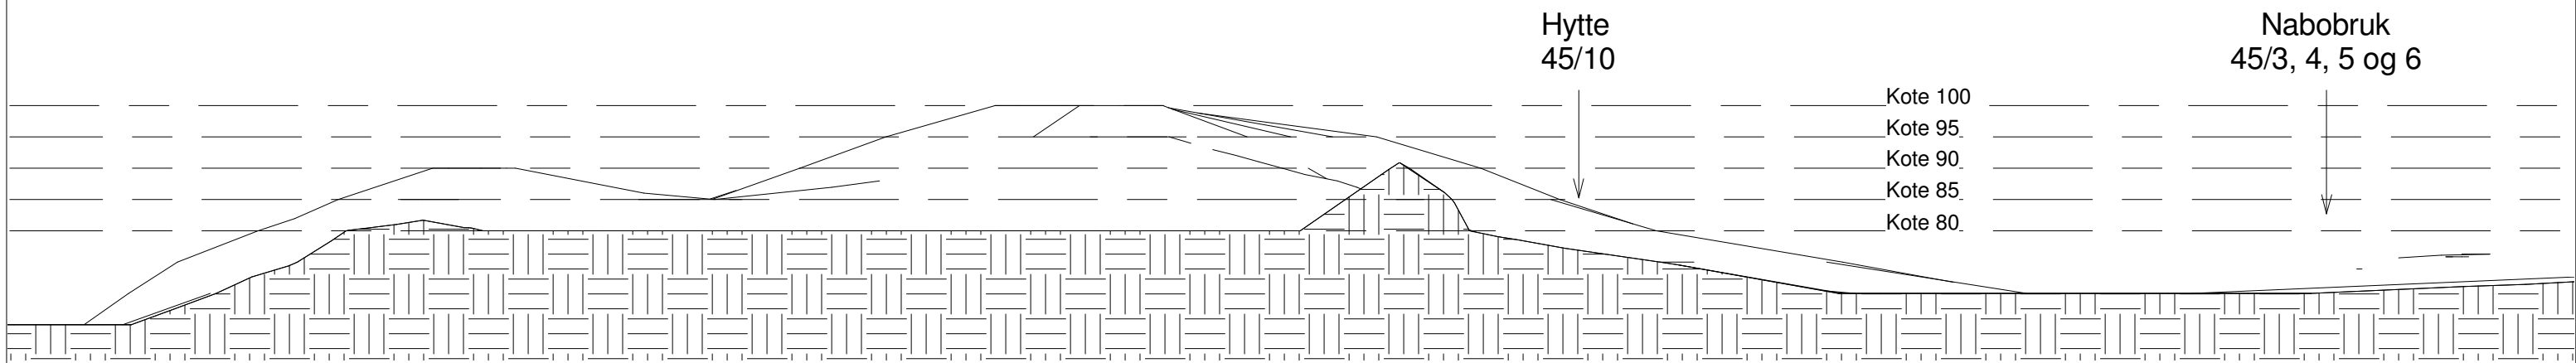
Snitt B Fase 1

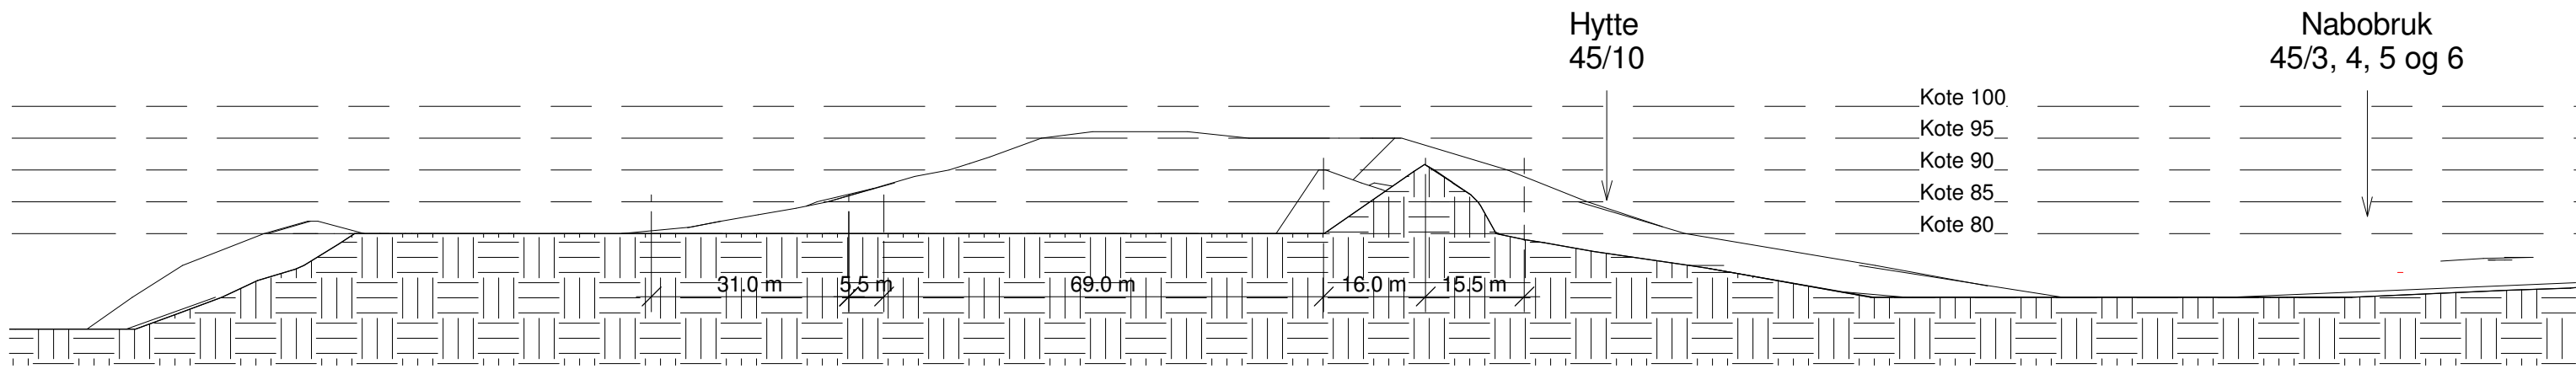
Snitt B Fase 2
1 : 1000

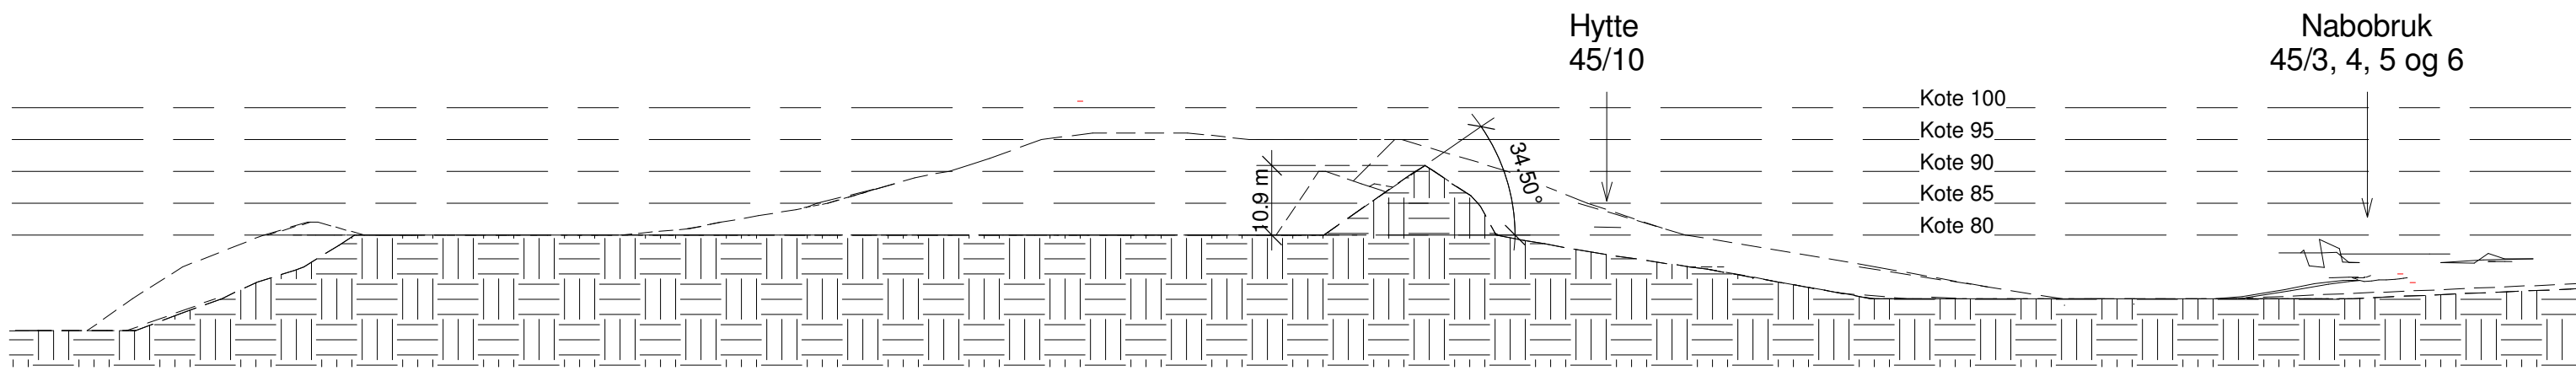
Snitt B Avslutning
1 : 1000
